# 2024年下半年南海区房屋市政项目安全生产管理培训

## 工地常见典型问题及整改建议

佛山市南海区住房城乡建设和水务局  
南海区建筑安责险共保体

2024年11月

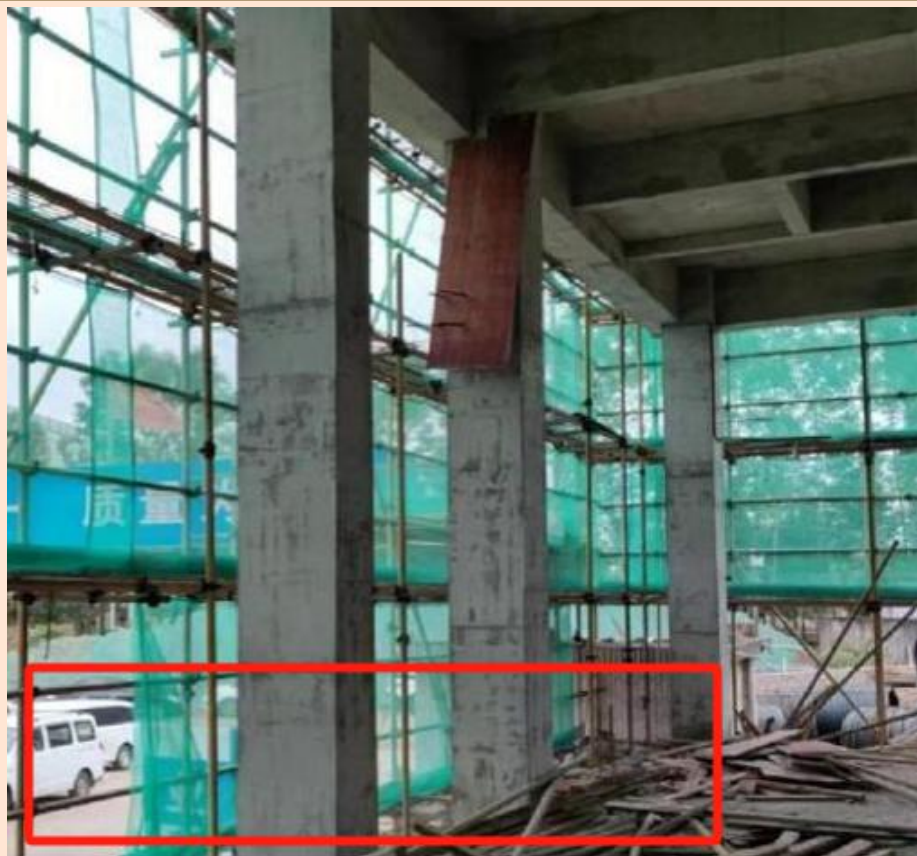
外架首层缺少抱柱措施。

整改建议：连墙件应从脚手架底层第一步纵向水平杆处开始设置。如果该处设置有困难，应采用其他可靠措施固定。

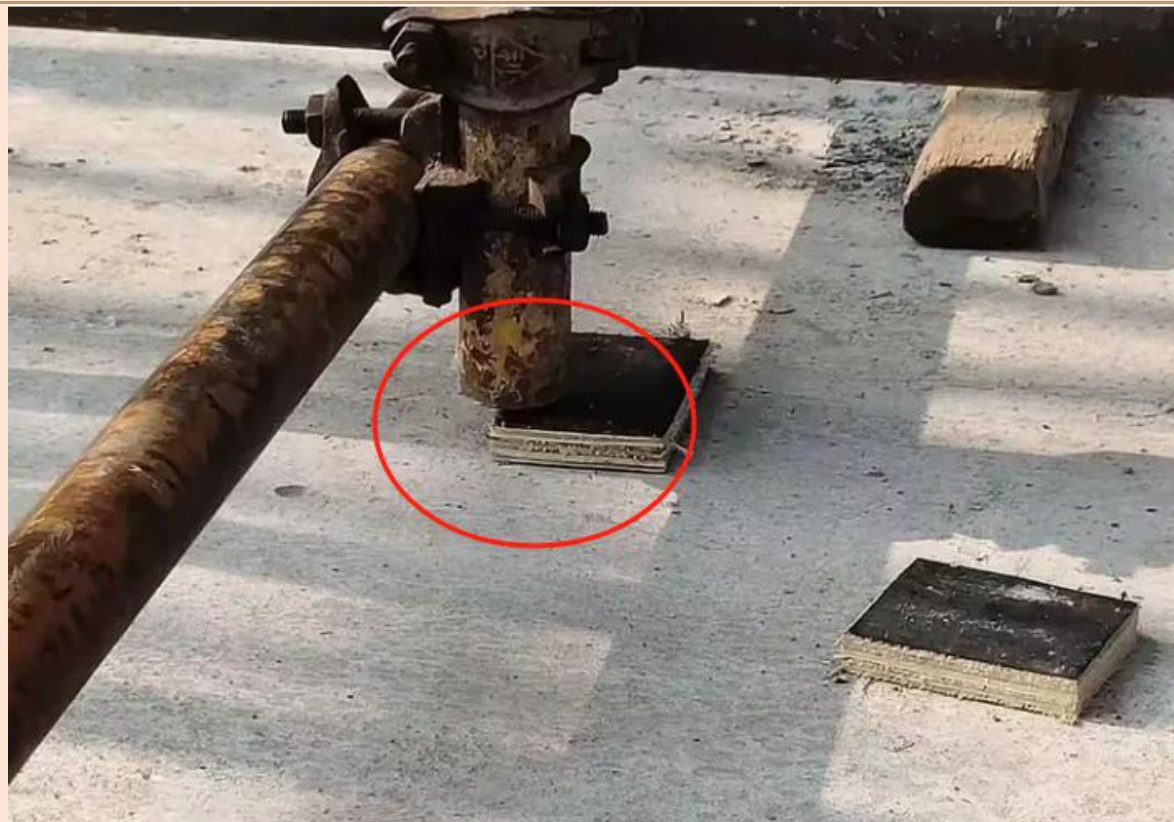
落地钢管操作层部分立杆悬空

整改建议：立杆为脚手架关键受力构件之一，立杆悬空导致脚手架存在失稳坍塌的风险，应加强脚手架设计和施工过程检查，避免因设计不合理或者施工操作不当引起立杆悬空。

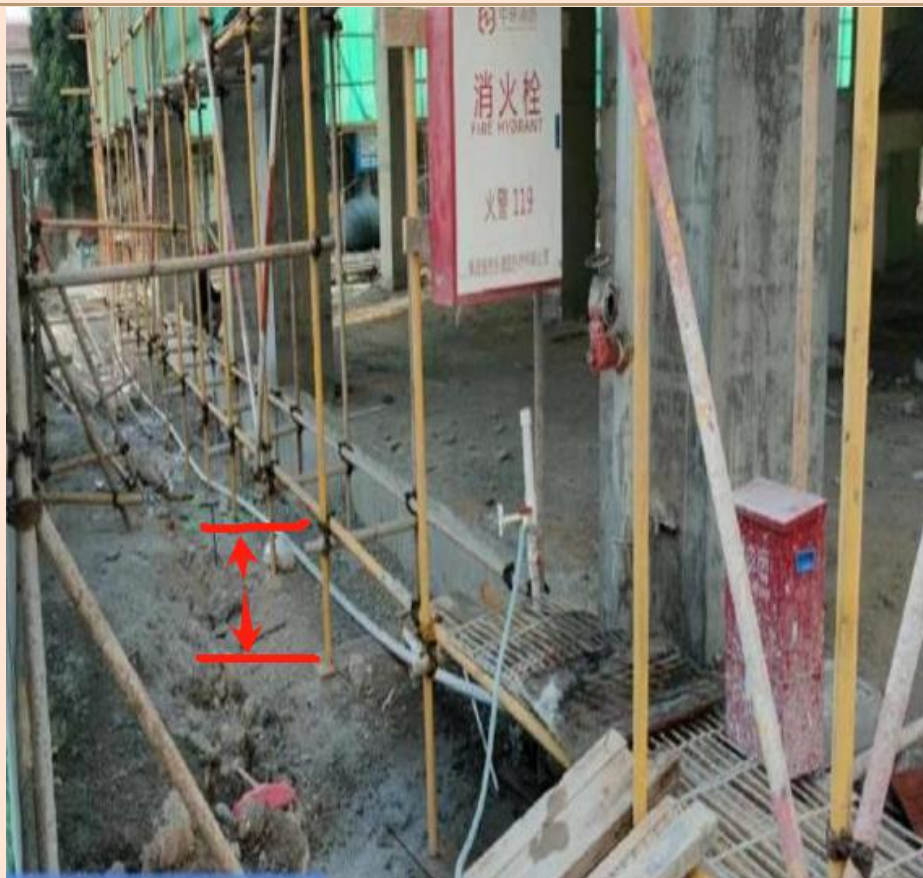
外架部分扫地杆搭设高度不符合专项方案要求。

整改建议：《建筑施工扣件式钢管脚手架安全技术规范》(JGJ130-2011)也规定，纵向扫地杆应采用直角扣件固定在距钢管底端不大于200mm处的立杆上。

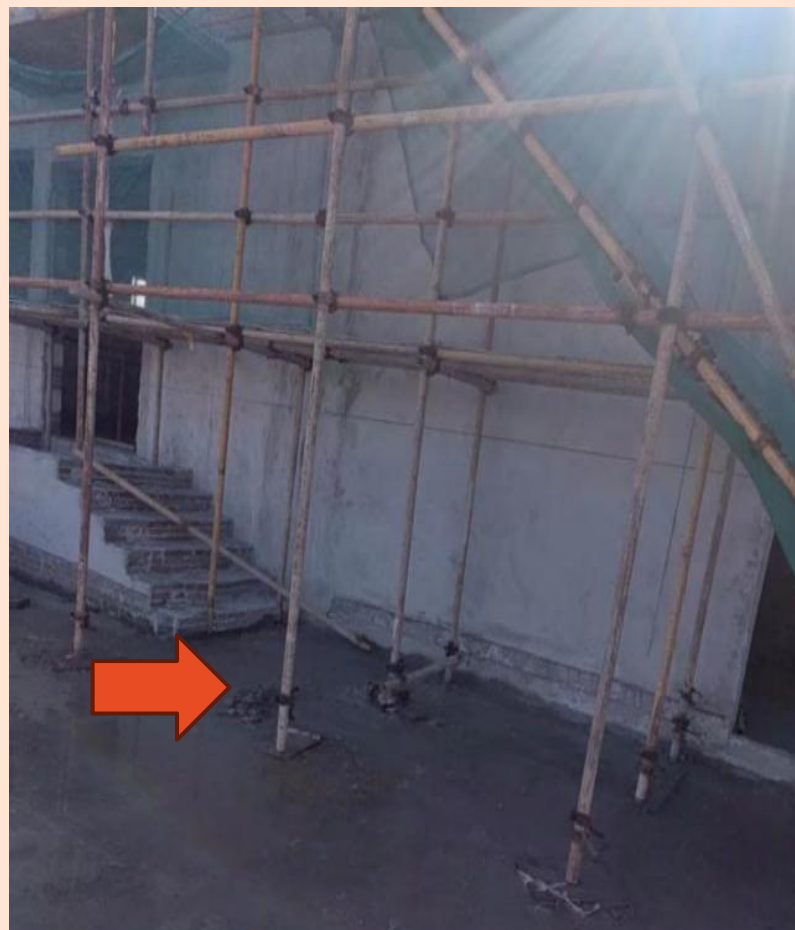
脚手架未设置扫地杆。

整改建议：根据《混凝土结构工程施工规范》等相关规定设置扫地杆。

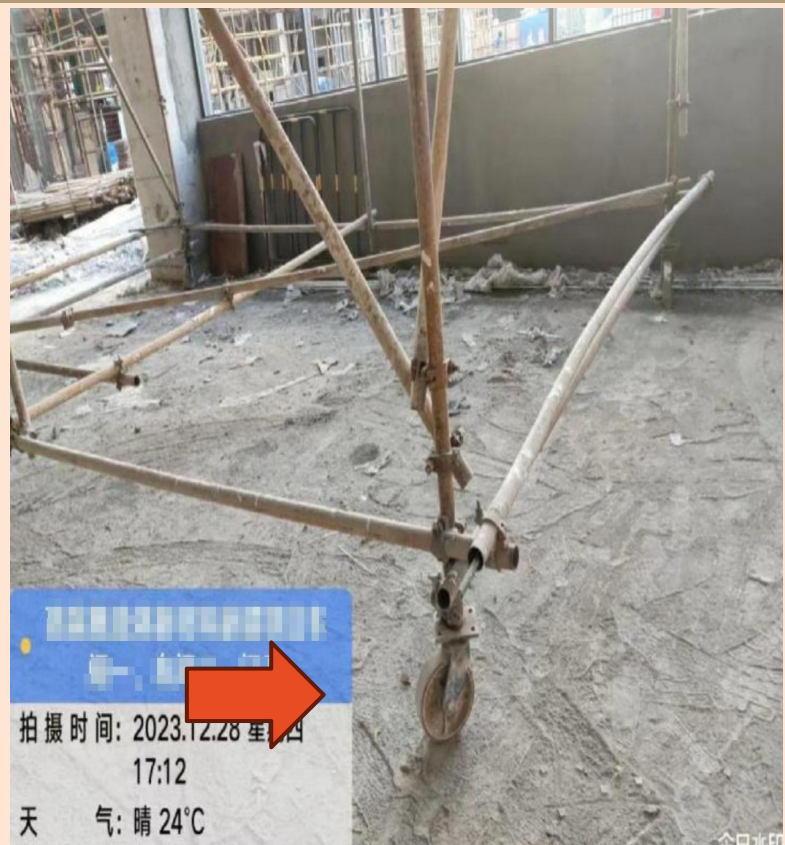
移动式操作平台转向轮缺少制动装置。

整改建议：根据《建筑施工高处作业安全技术规范》(JGJ80-2016)规定，移动式操作平台的轮子与平台架体连接应牢固，立柱底端离地面不得超过 80mm，行走轮和导向轮应配有制动器或刹车闸等固定措施。

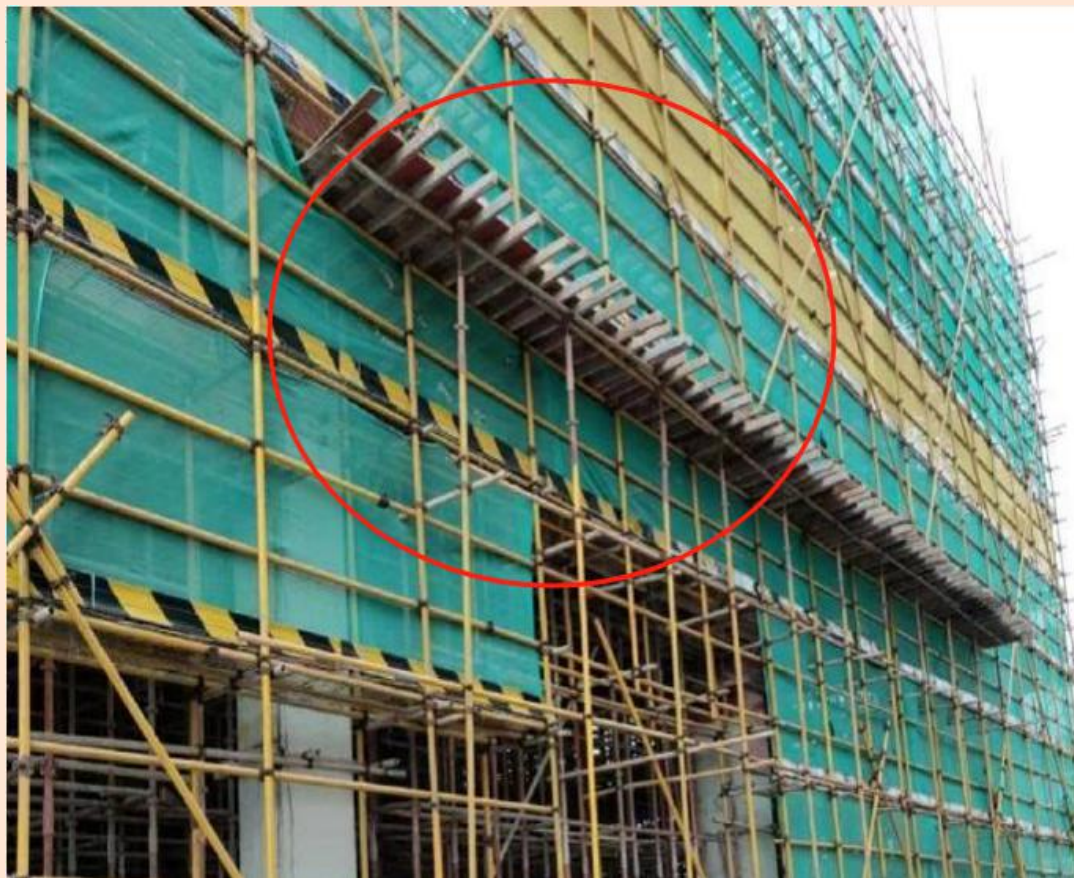
飘板模板支撑与外架立杆连接。

整改建议：模板支撑架与外脚手架互相独立，模板支撑架应按专项方案实施，未经验收不得使用。

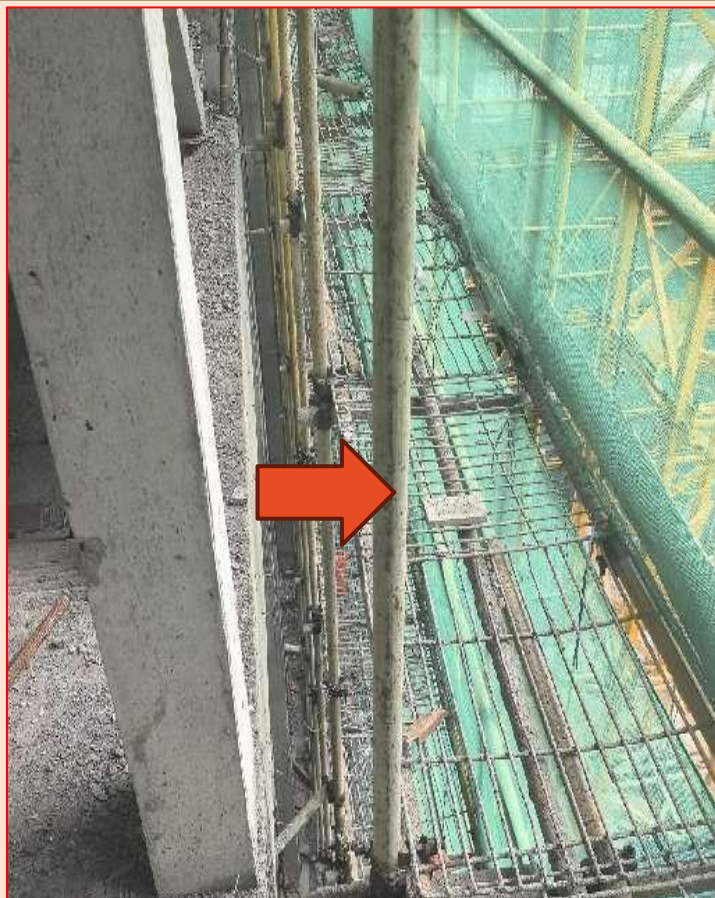
外架上建筑垃圾未及时清理或堆载过多。

整改建议：外架上建筑垃圾、额外堆载应及时清理，防止坠物伤人，或引起架体超载、失稳坍塌。

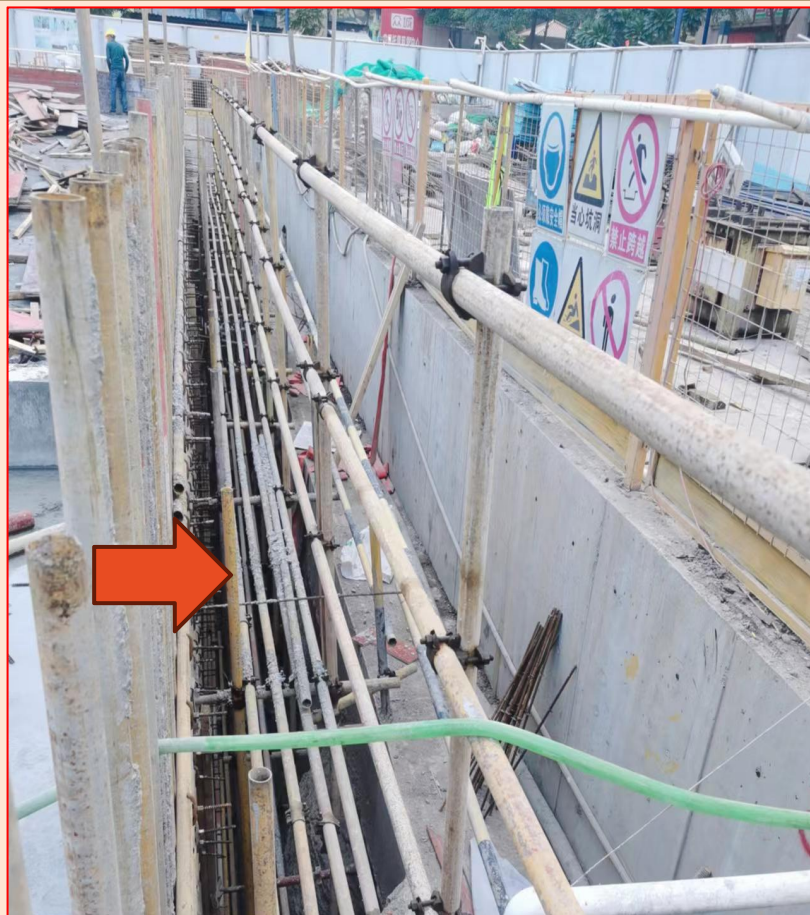
脚手板未及时铺设。

整改建议：脚手板应铺满、铺稳。

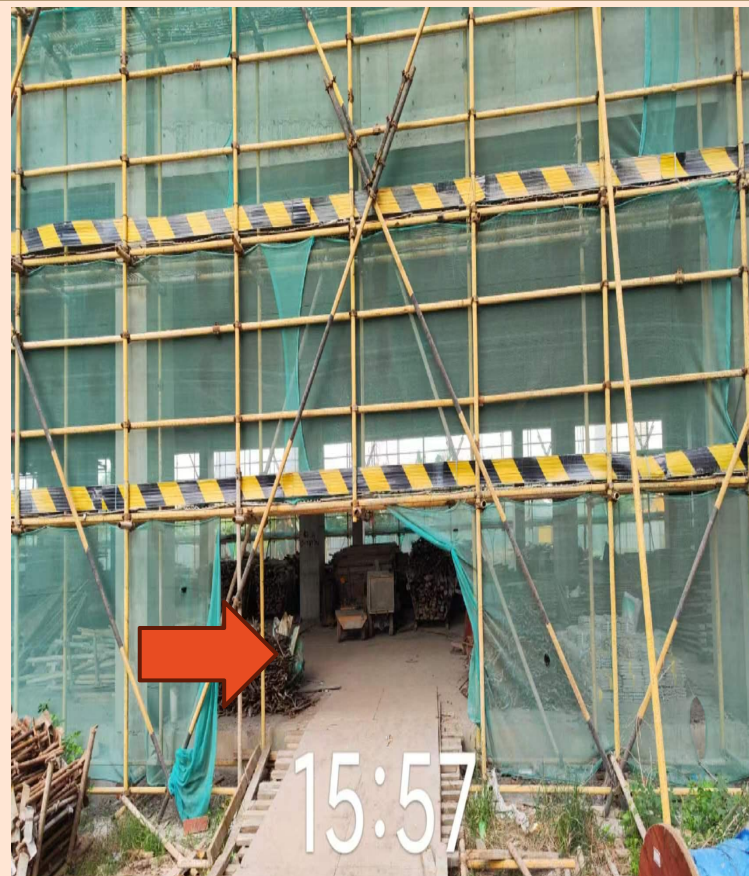
首层安全网应封闭，人员出入口应搭设安全通道，并设置警示标识；伸缩缝等水平空隙应设置盖板。

整改建议：建筑物首层应设置有双层安全挡板的安全通道（洞口应有加固措施），并设置安全通道等标识；伸缩缝等坠物伤人危险的应用盖板盖住。

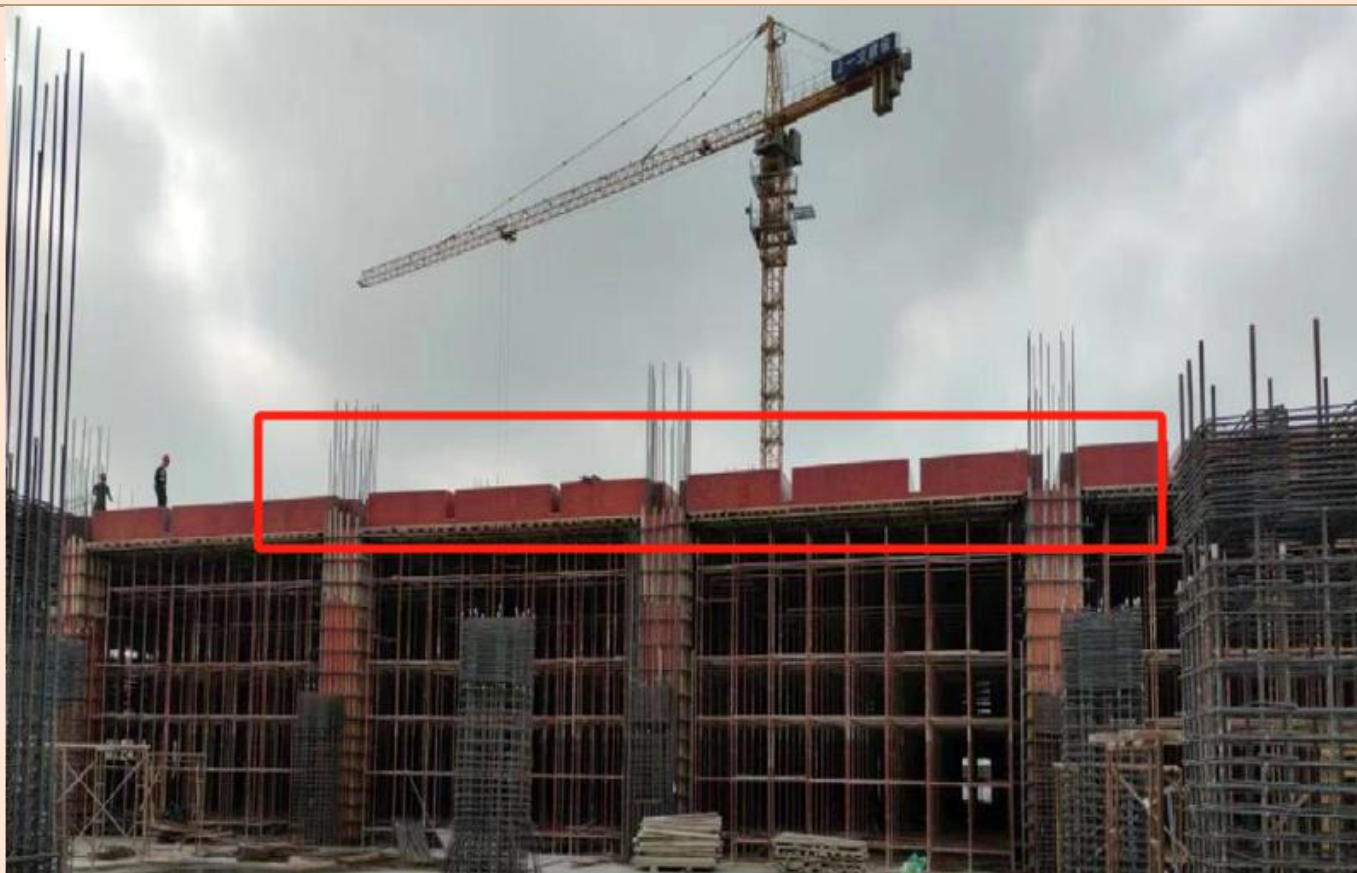
外架搭设未与施工同步，临边防护缺失。

整改建议：外排架手架应随结构上升而加高，保持在工作面1.20米以上，并在脚手架外侧挂设满铺安全网，拉结牢固，安全网搭接不小于100毫米。|

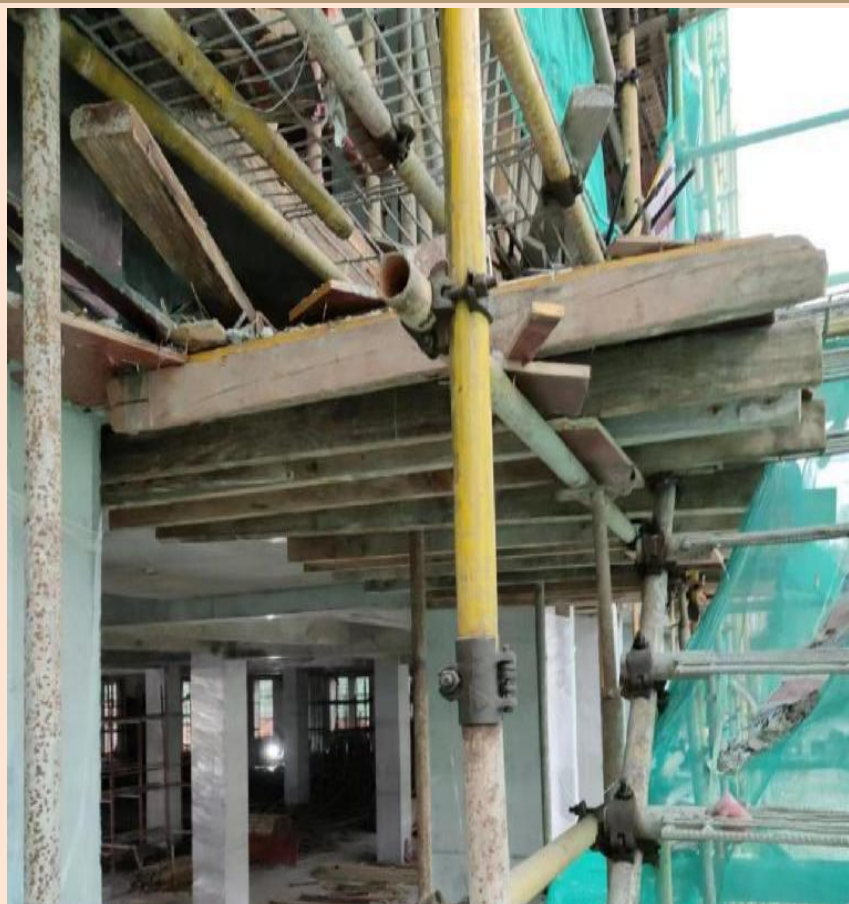
部分飘板、圈梁模板支架与外架有混搭现象。

整改建议：模板支撑架与外脚手架互相独立。

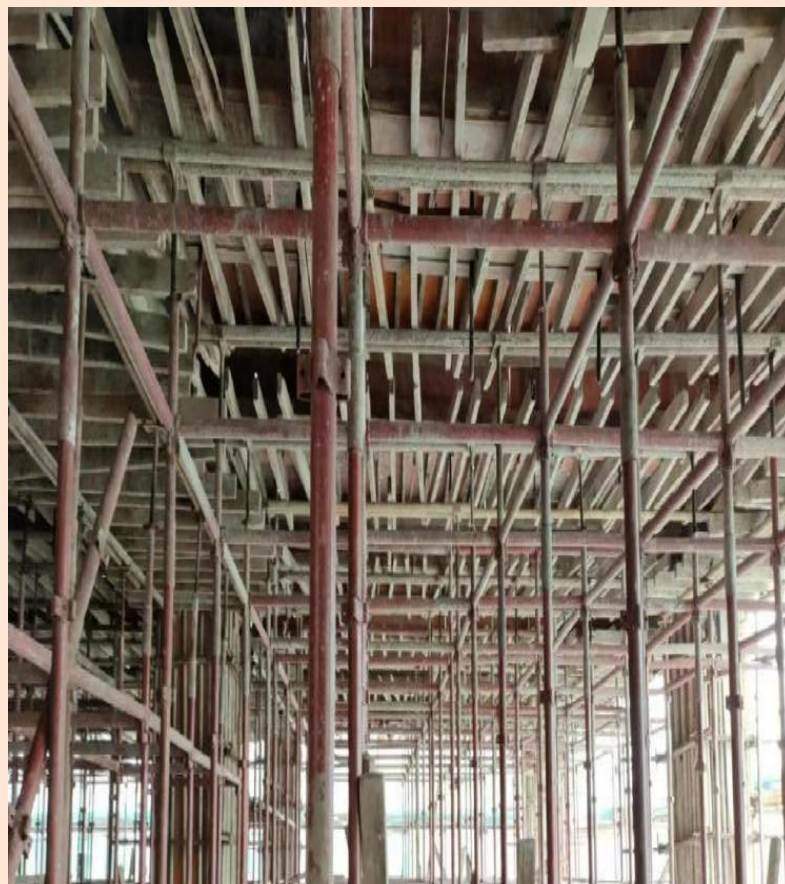
模板支撑体系不符合专项方案要求，未设置剪刀撑。

整改建议：按《建筑施工扣件式钢管脚手架安全技术规范》（JGJ130）、《建筑施工脚手架安全技术统一标准》（GB51210）设置竖向、水平剪刀撑。

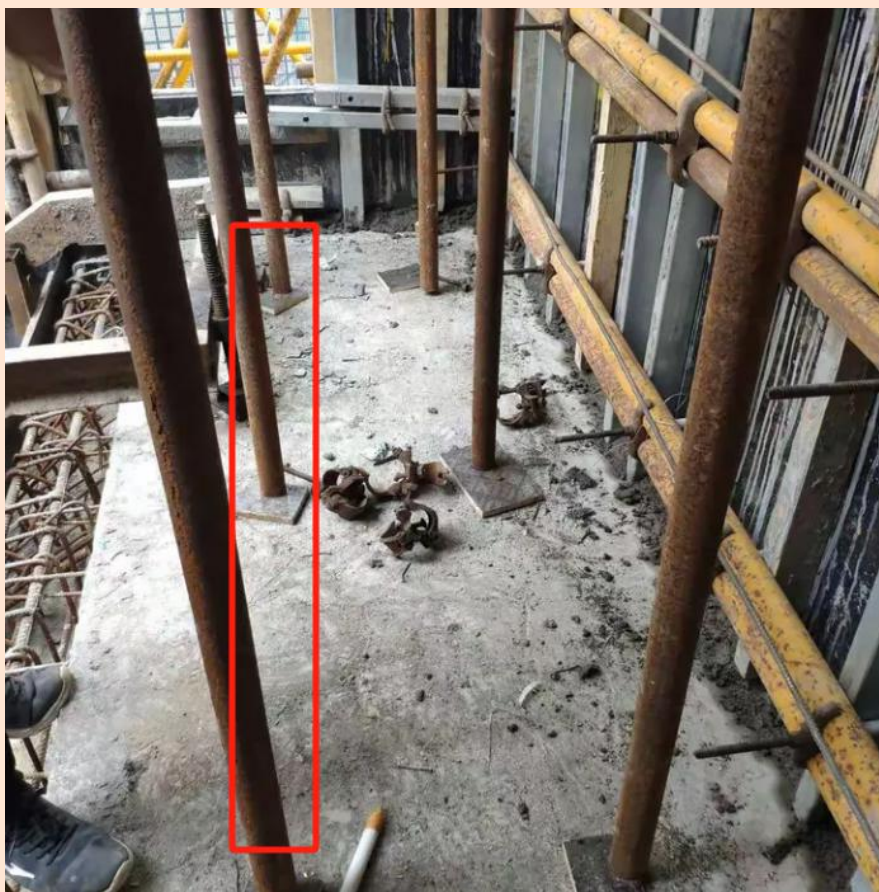
支撑架立杆欠缺扫地杆。

整改建议：《施工脚手架通用规范》GB55023-2022第4.4.5条：脚手架底部立杆应设置纵向和横向扫地杆，扫地杆应与相邻立杆连接稳固。

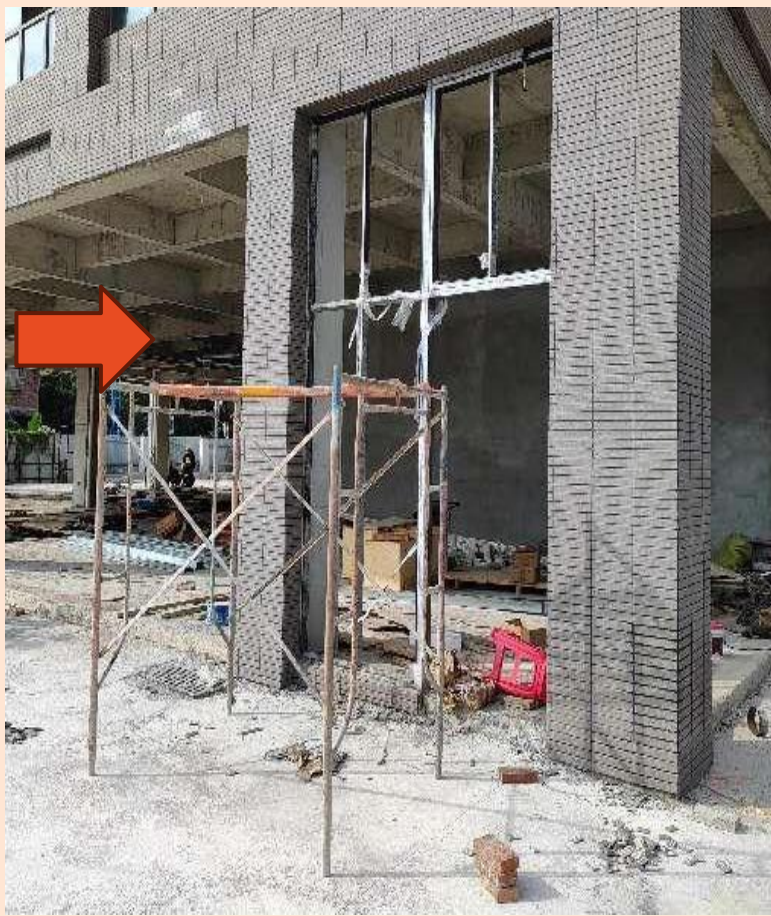
门式架无防护栏。

整改建议：门式架上作业属于高处作业，按要求增加防护栏。

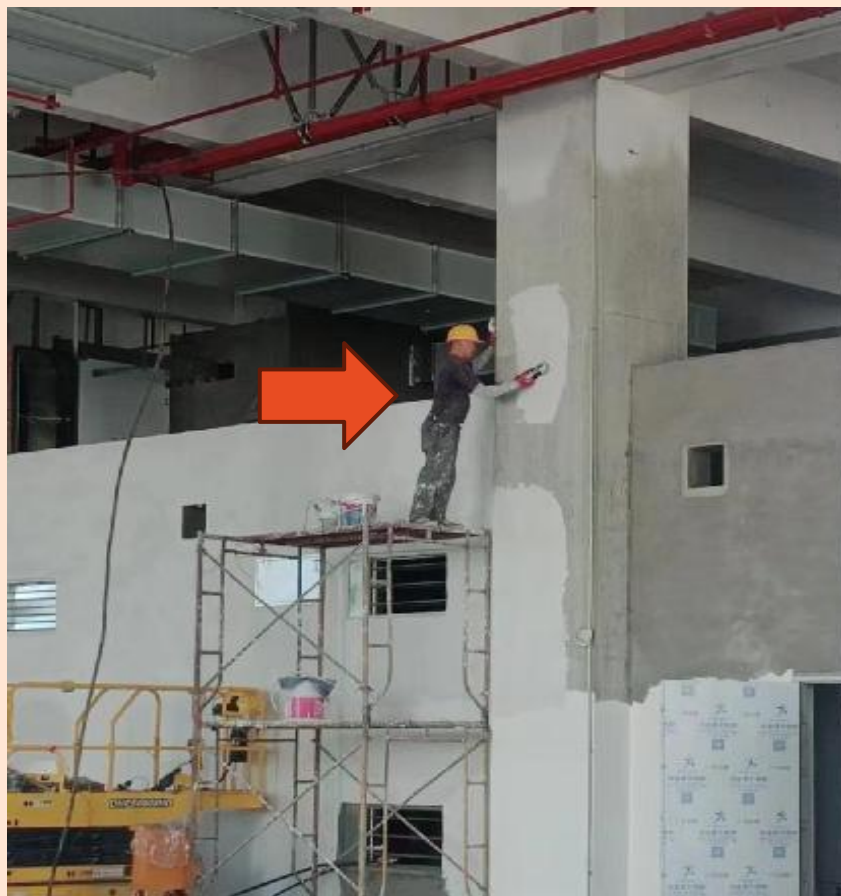
操作平台无防护栏，工人登高作业未（正确）戴安全带。

整改建议：操作平台增设防护栏，对工人做好安全教育，提供足够的安全带等防护用品。

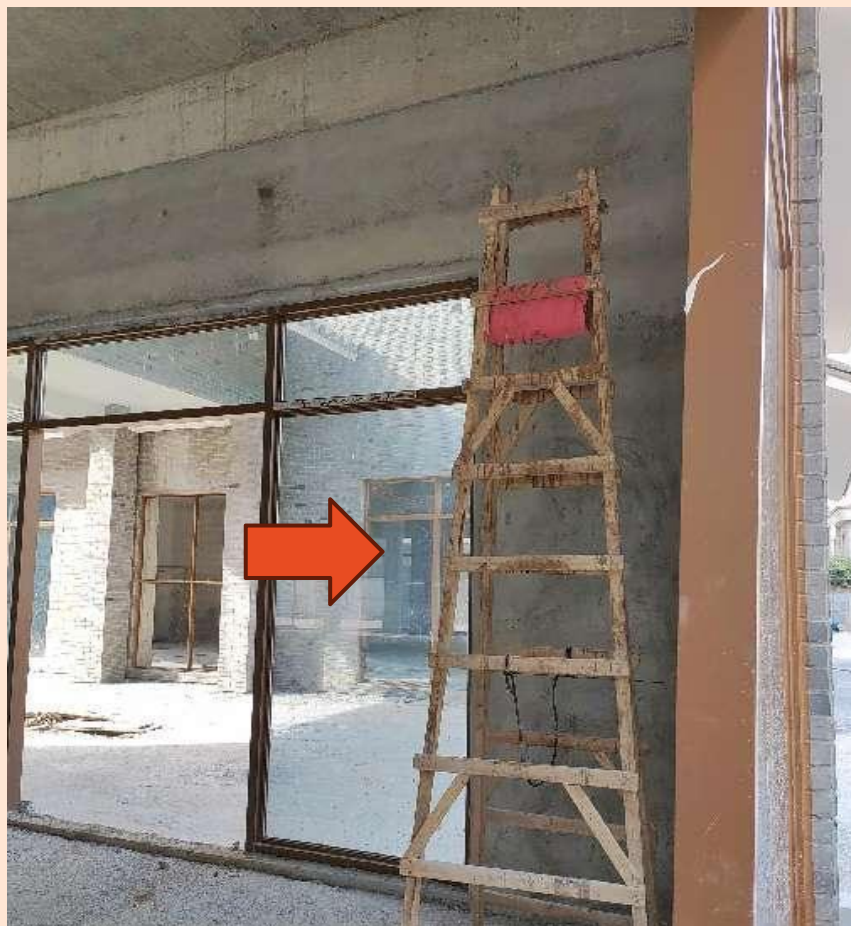
使用简易木质登高梯

整改建议：现场应使用满足要求的登高设备，禁止使用木梯。

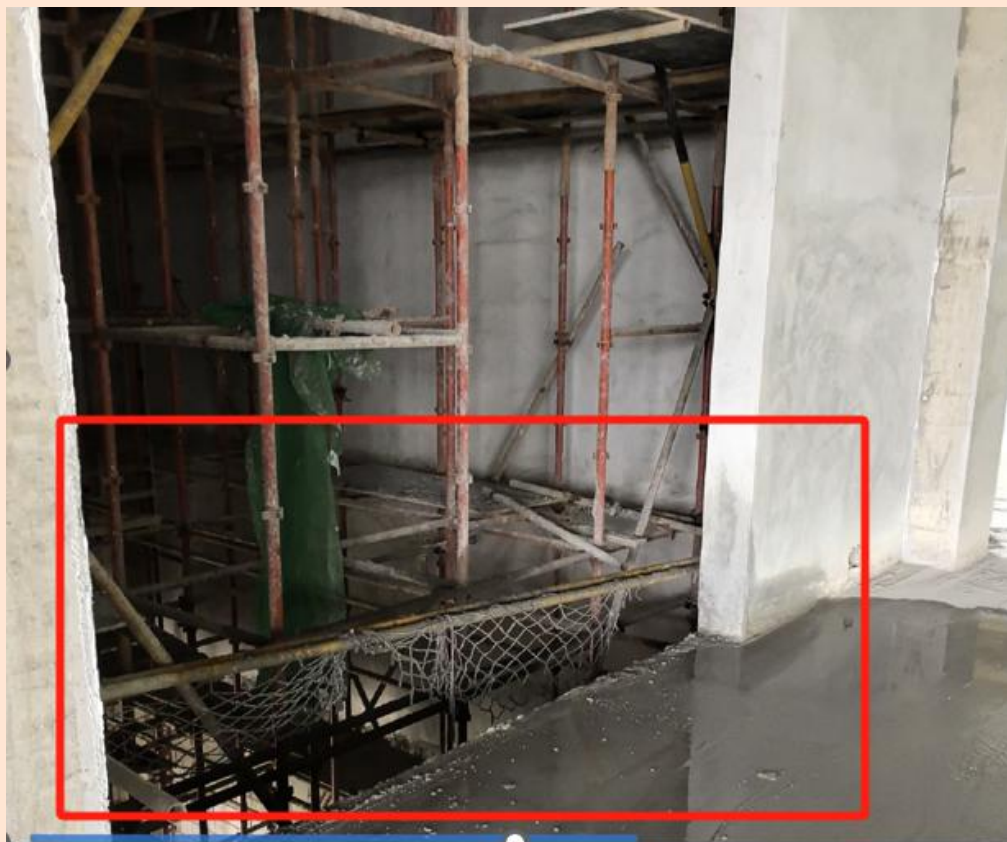
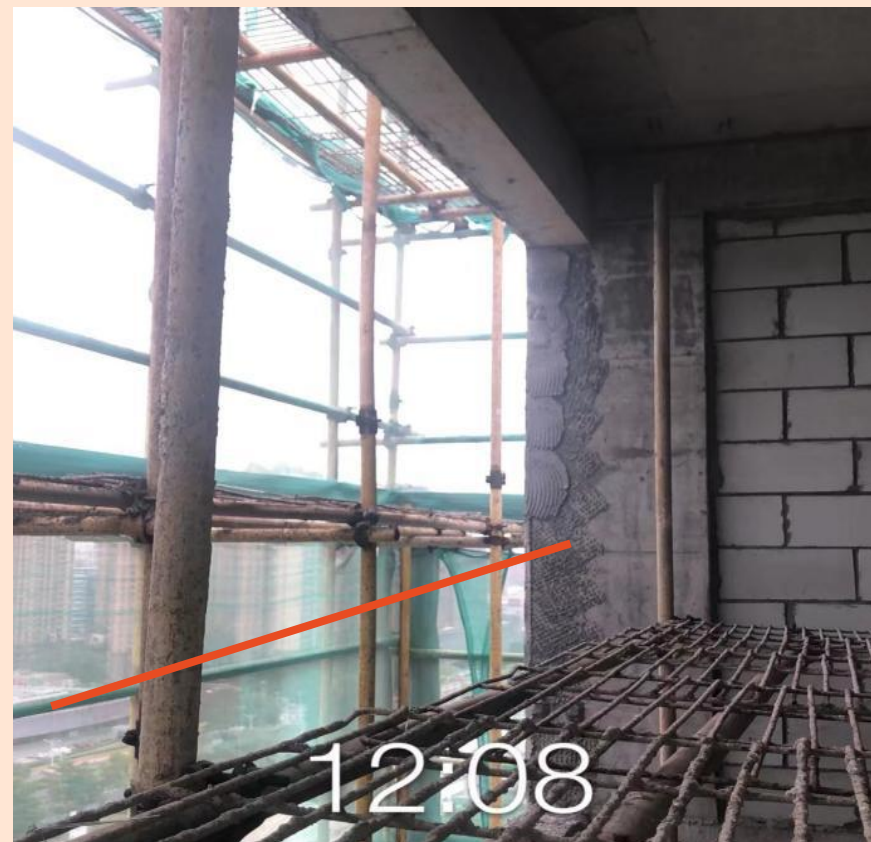
电梯口等临边防护缺失或拆除后未及时恢复。

整改建议：重视三宝四口五临边安全管理，对临边洞口的不安全情况及时巡查整改。

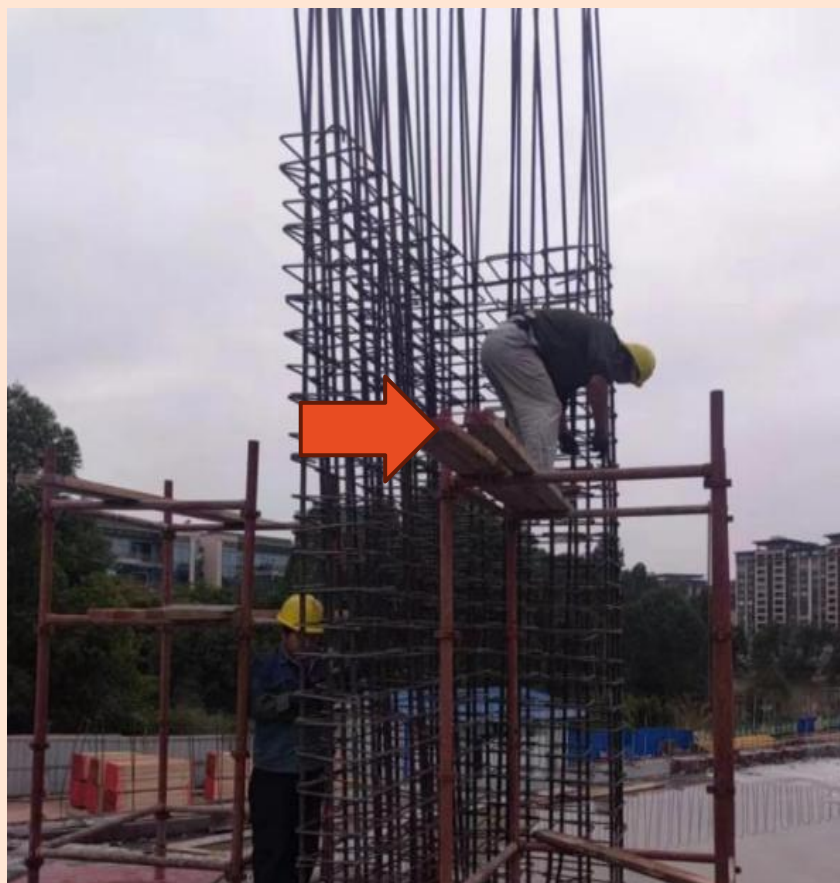
钢筋绑扎工人使用不符合安全防护要求的临时操作平台；工人登高作业未（正确）戴安全带。  
整改建议：操作平台应由持证架子工按规范搭设；对工人做好安全教育，提供足够的安全带等防护用品。

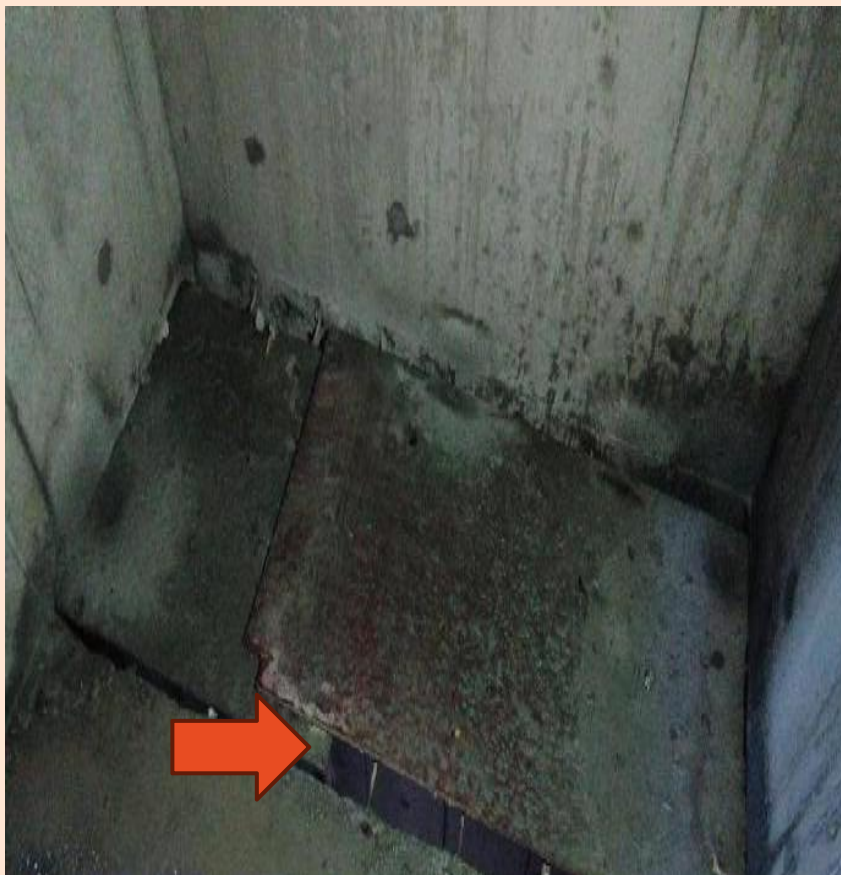
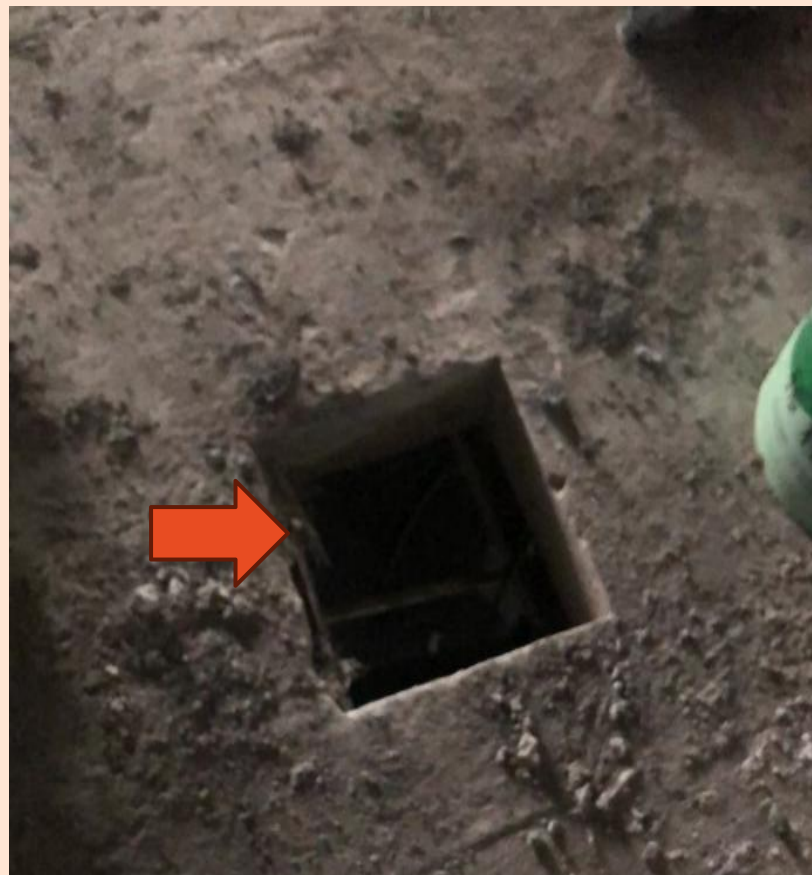
导线孔、预留洞、管道竖井等平面洞口防坠物措施缺失，或拆开后未及时恢复  
整改建议：导线孔、预留洞等平面洞口宜采用标准化定制的盖板；加强对防护措施不安全动态的巡查整改。

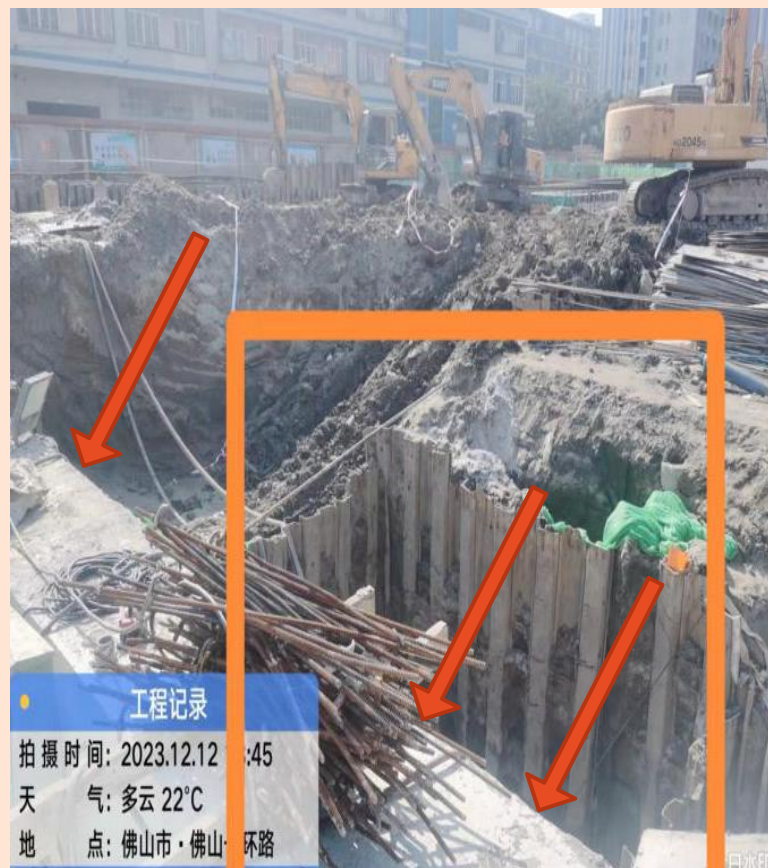
基坑边临边防护缺失。

整改建议：基坑边临边防护搭设与基坑进度相符，做好安全设施与现场施工“三同时”。

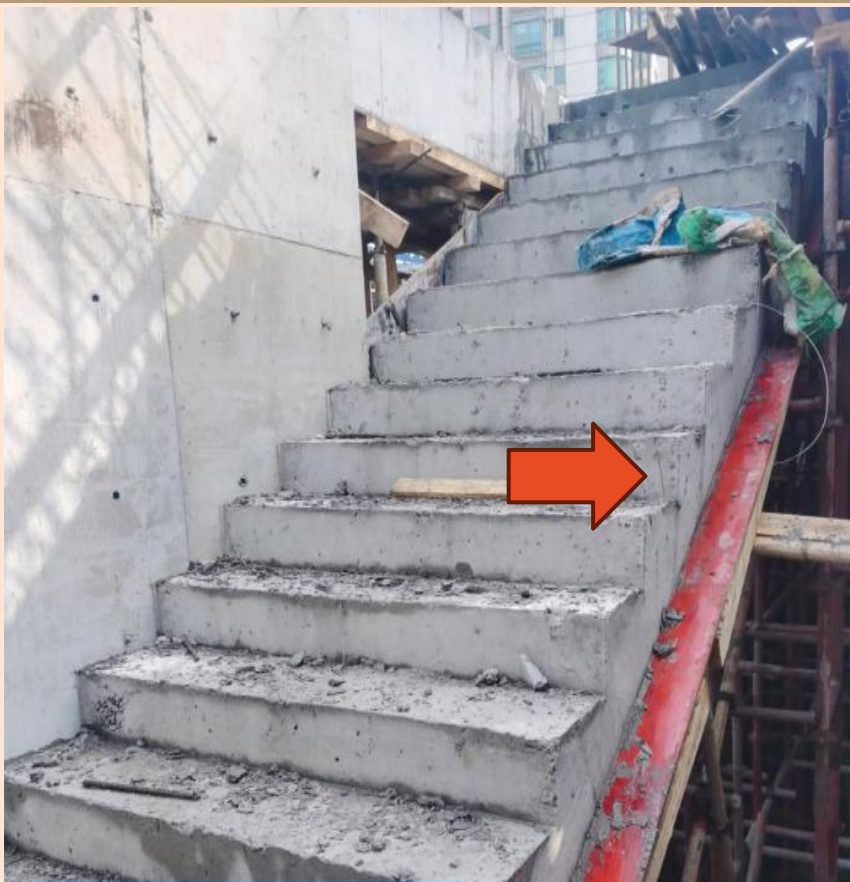
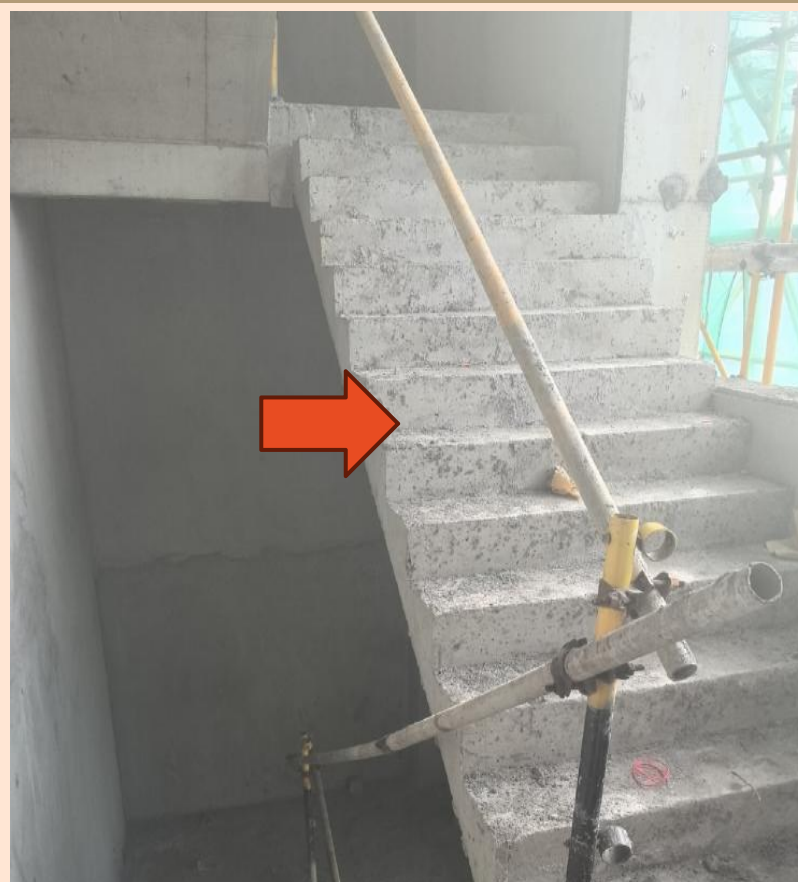
楼梯口、电梯井口、送排风井口、楼面临边等部位临边防护缺失或构造强度不足，防护措施不严密。  
整改建议：临边防护设施要随现场需要及时按要求搭设、维护，需要拆开的应采取临时围蔽或兜底措施，事后要及时恢复。

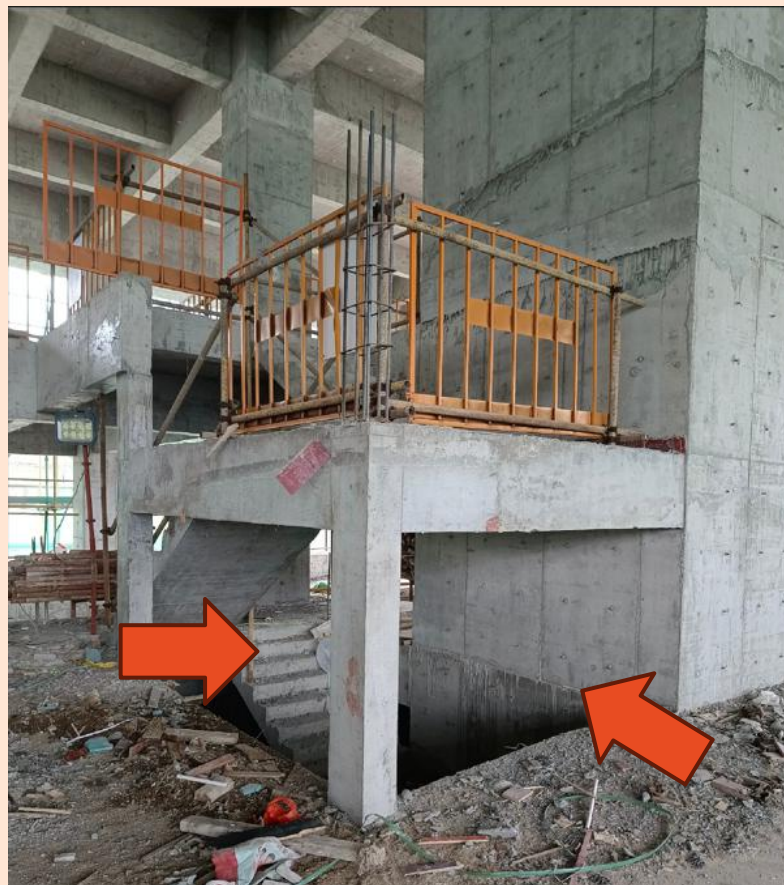
楼梯平台下临边洞口防护缺失。

整改建议：按要求进行危险源辨识，不能留有安全死角，凡能形成隐患的临边洞口都须按要求做好防护设施。

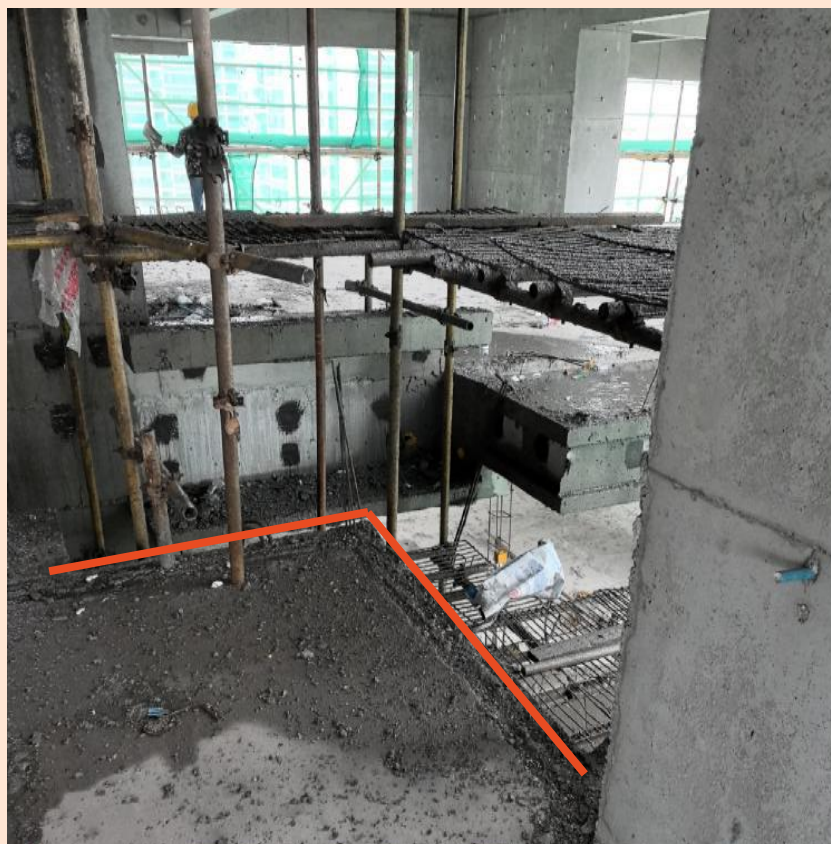
楼内外飘结构的临边防护缺失.

整改建议：临边防护设施要随现场需要及时按要求搭设、维护，需要拆开的应采取临时围蔽或兜底措施，事后要及时恢复。

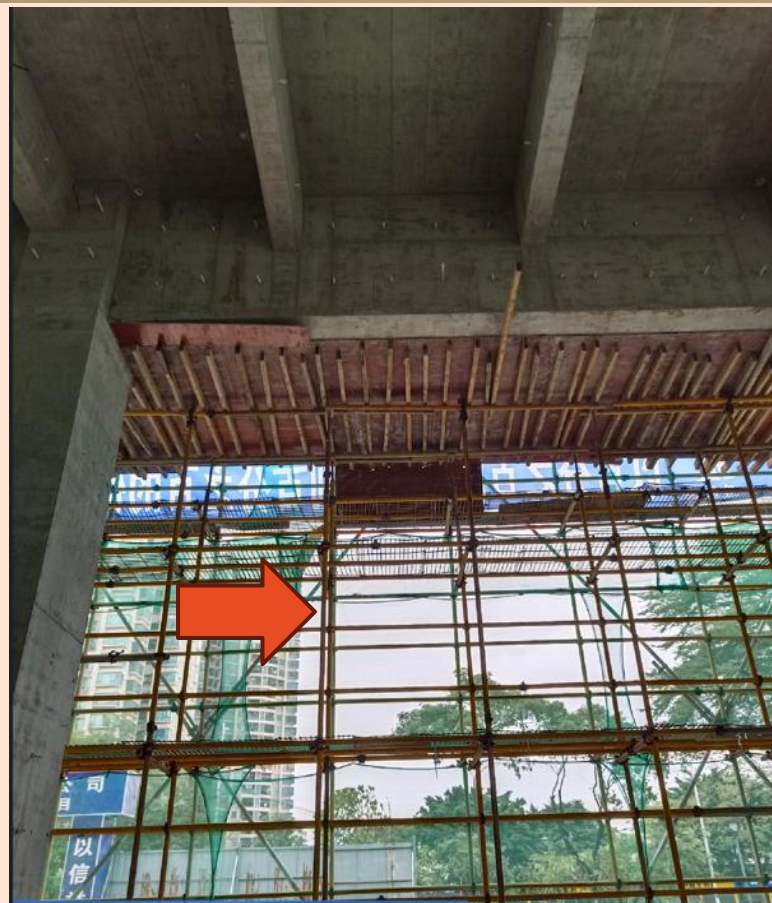
高大空间的外脚手架内侧未设置拦腰护栏；楼梯平台下临边洞口防护缺失。

整改建议：脚手架内侧形成临边的(如遇大开间门窗洞等)，在脚手架内侧设1.2m的防护栏杆和30cm高踢脚杆。

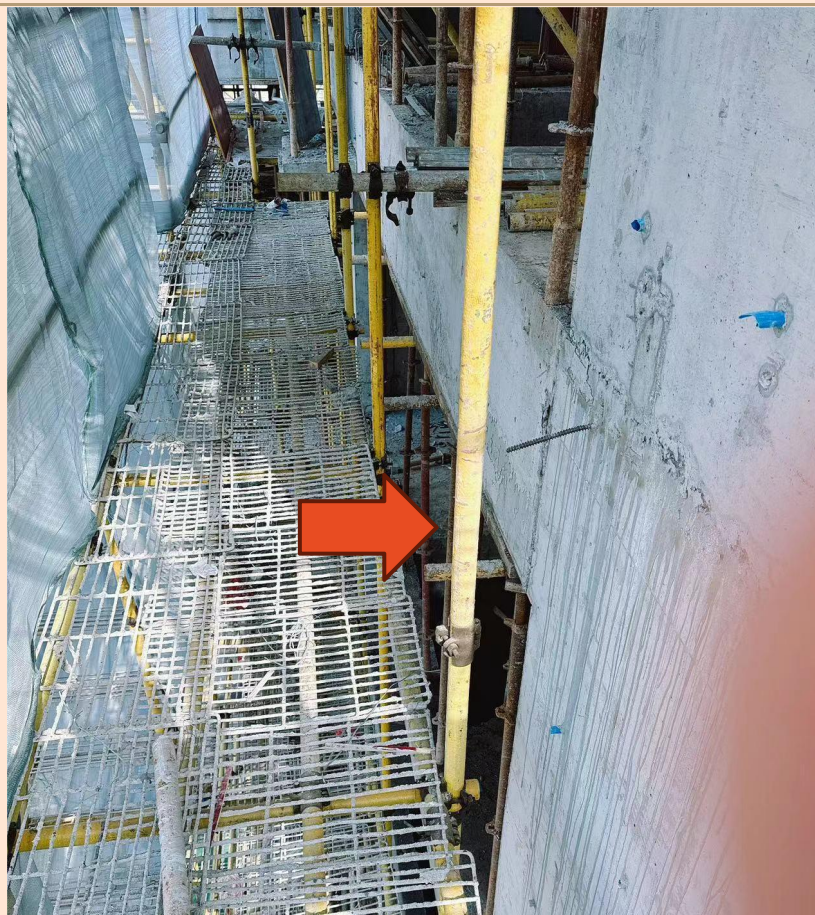
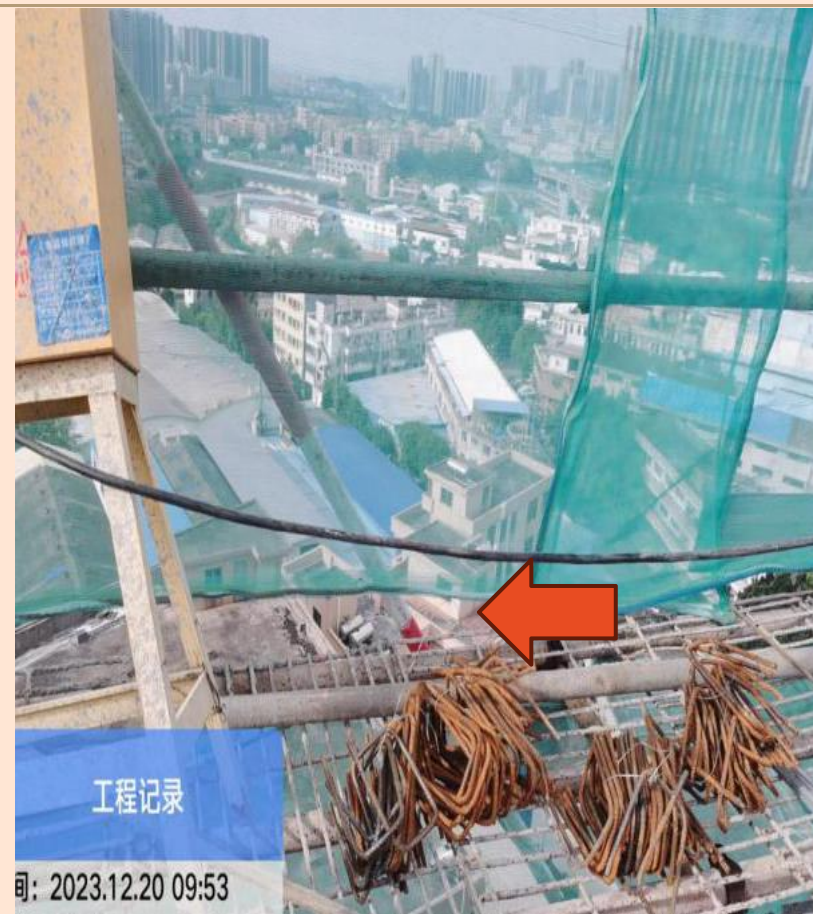
外架与楼面之间兜底网缺失或拆开后未及时恢复；脚手架安全网未绑扎完成，挡脚板未安装。  
整改建议：兜底网应按每10米或隔层一道设置，需要拆开时应避免上下交叉作业，事后应及时恢复；脚手架安全网、挡脚板应及时安装到位，未经验收，不得使用。

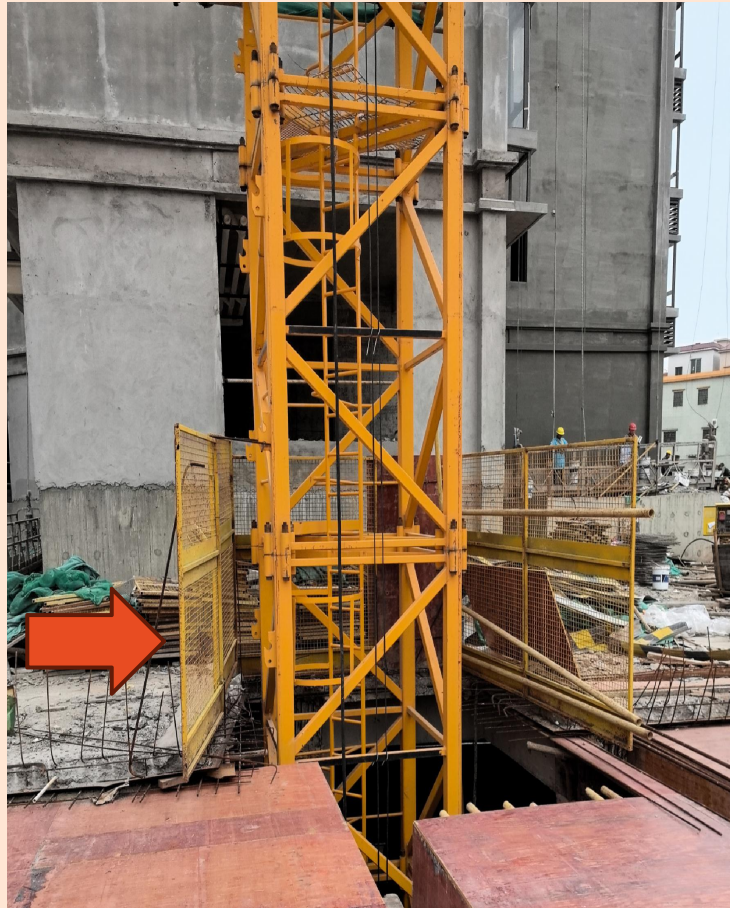
塔吊边洞口临边防护缺失或拆开后未及时恢复。

整改建议：塔吊、施工电梯等与周边的空隙应围蔽或水平防护。
