# 2024年下半年南海区房屋市政项目安全生产管理培训

## 工地常见典型问题及整改建议

佛山市南海区住房城乡建设和水务局  
南海区建筑安责险共保体

2024年11月

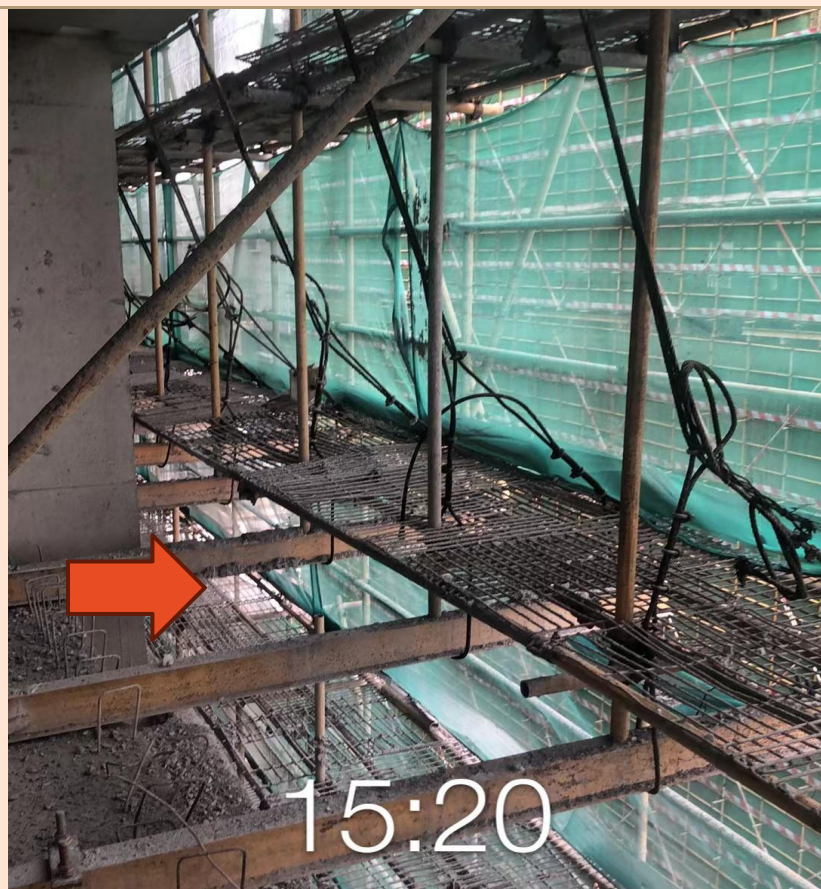
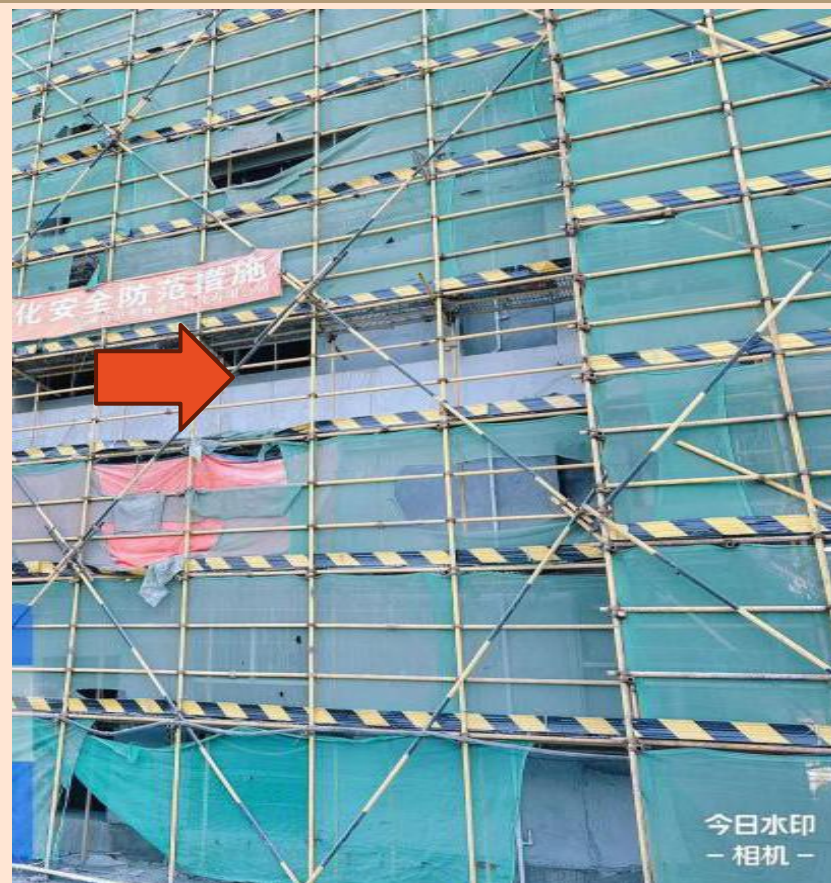
脚手架悬挑处水平防护网缺失；外架安全网破损、缺失。  
整改建议：悬挑型钢之间有高坠风险，应设置水平防护；外架安全网可以防止物件飞出伤人，应围蔽严密。

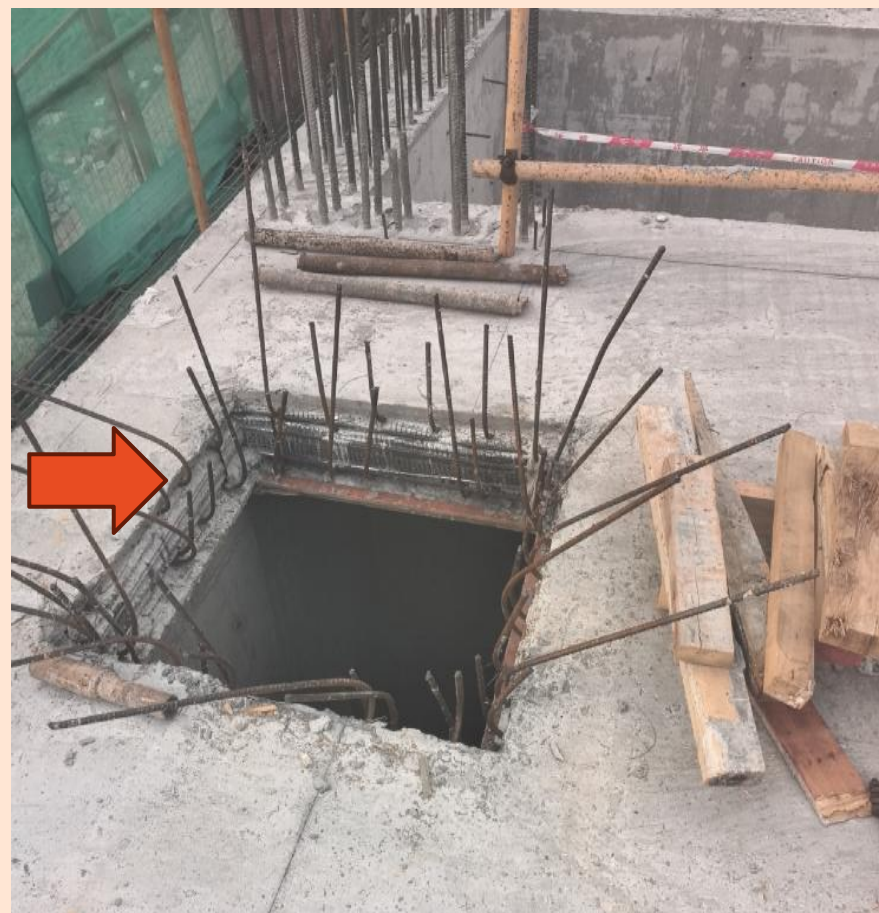
预留洞口防护缺失。

整改建议：预留洞的钢筋应恢复原位，洞口应做好水平防护。

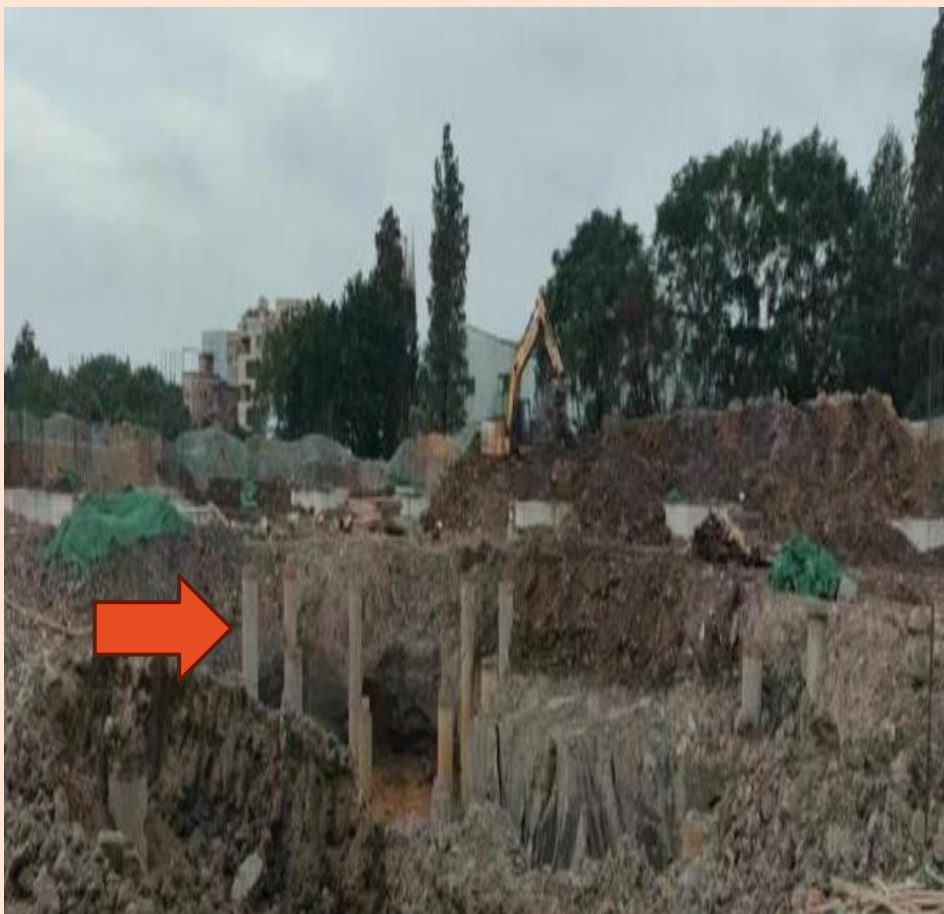
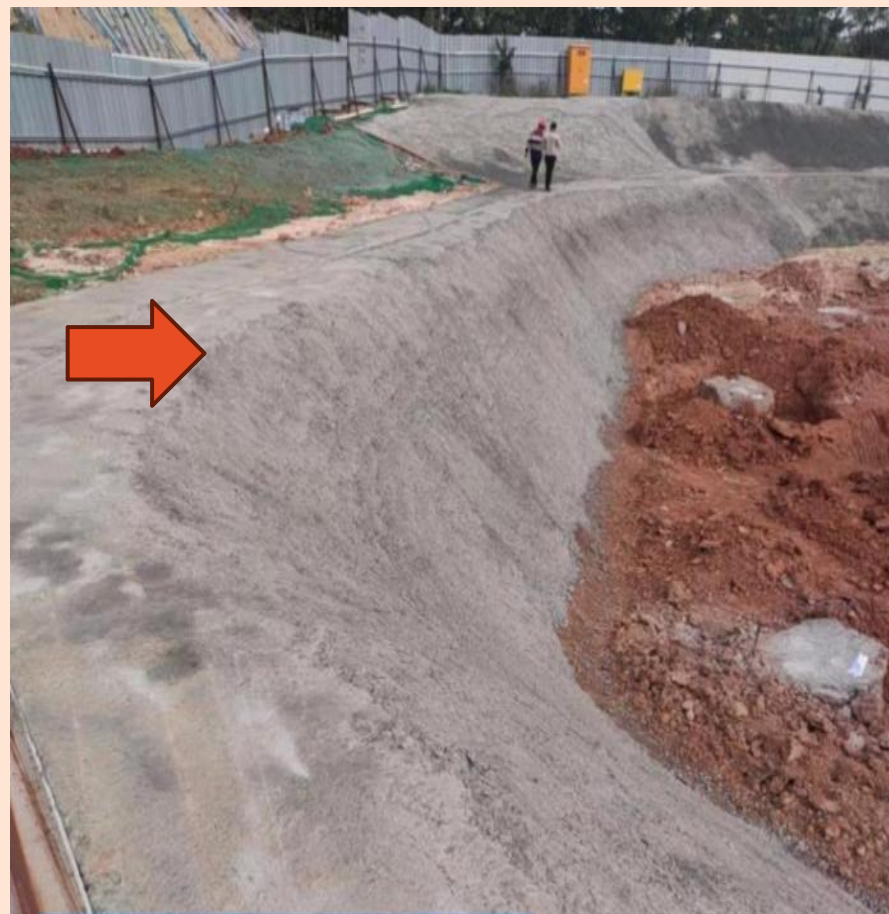
消防水池已开挖未有支护措施、无临边防护措施。

整改建议：基坑工程须按危大或超危大工程编、报、审专项方案，并严格按方案实施。

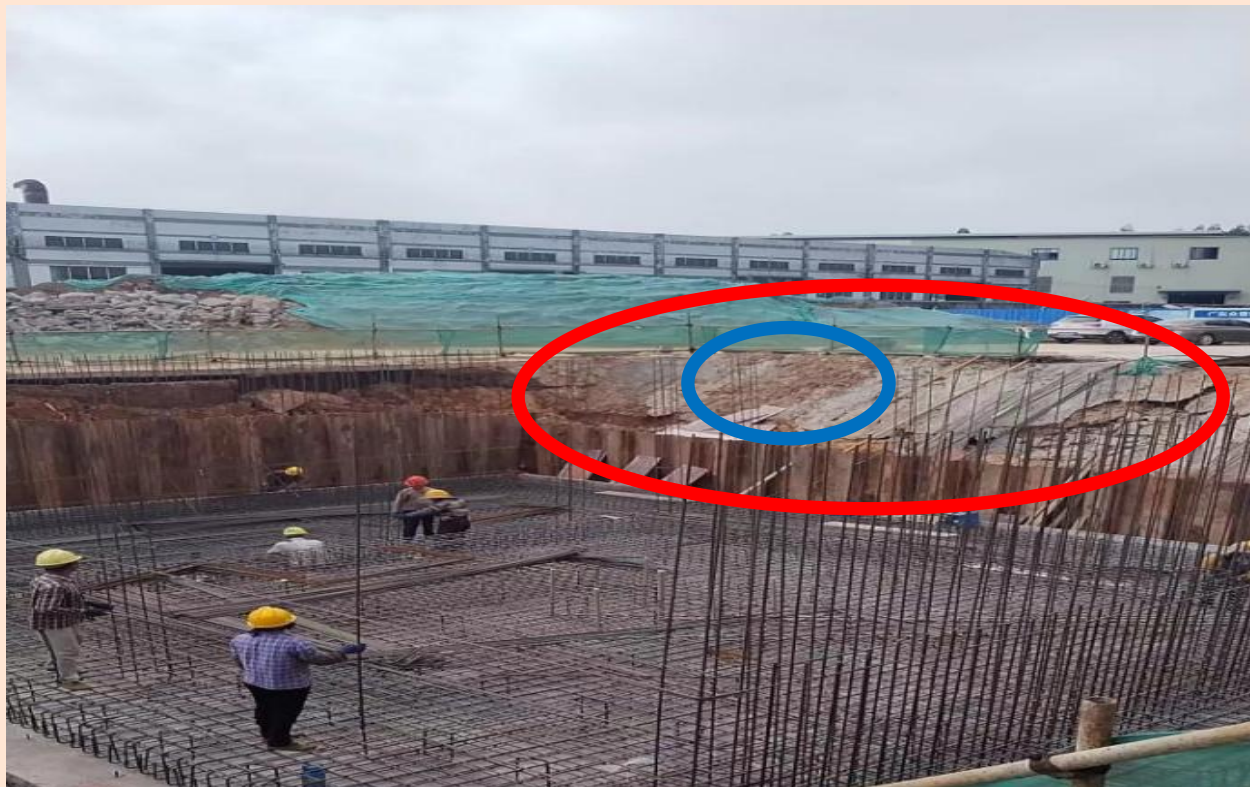
基坑边坡局部坍塌，未见专项处理施工方案。

整改建议：出现坍塌等异常情况时，应加强观测、监测，发现险情时，应按应急预案采取措施。

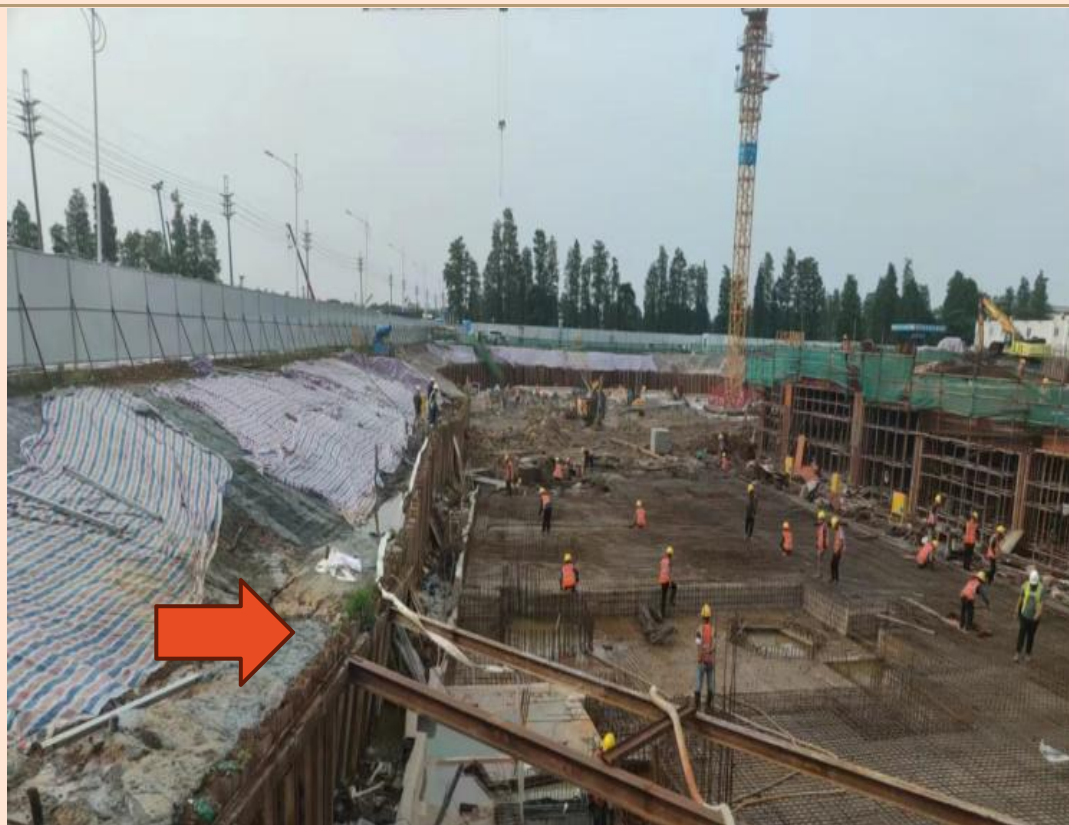
钢板桩变形，有渗漏点出现。

整改建议：基坑变形较大时，应加强监测。达到或接近设计警戒值时，应通知建设、勘察、基坑设计、监理、施工等单位人员到场及时评估安全状况，必要时采取相应的应急措施。。

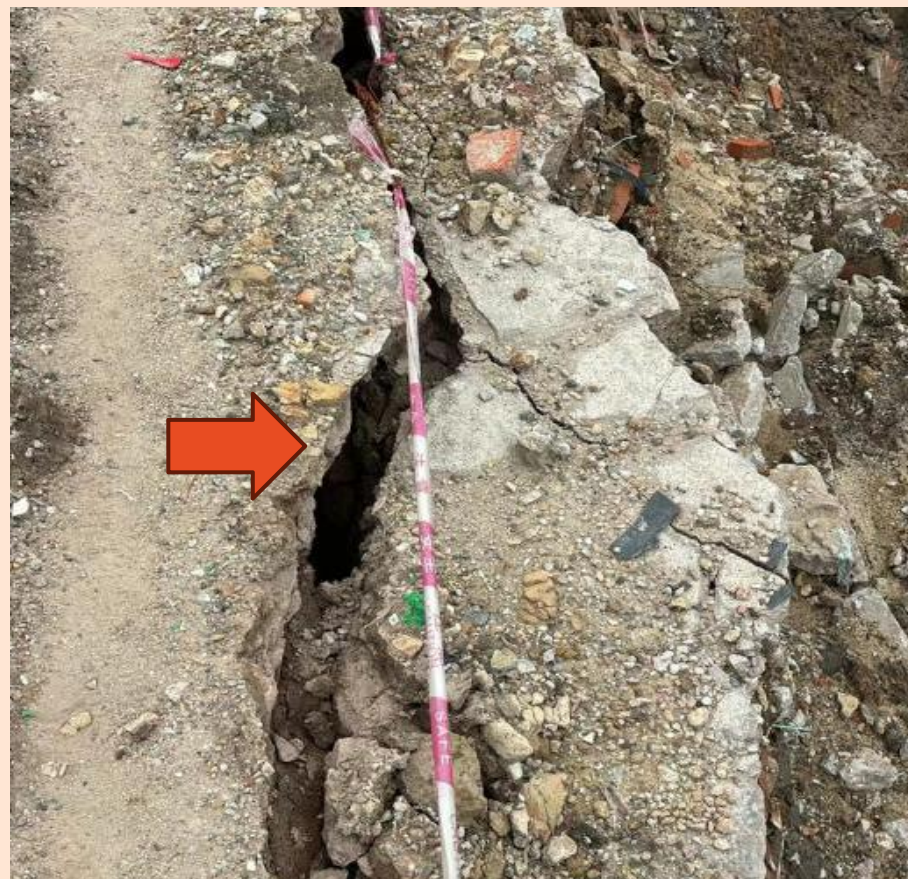
基坑支护桩间土流失严重。

整改建议：基坑土方开挖后应及时挂网喷浆，防止支护桩间土流失，引发渗漏。

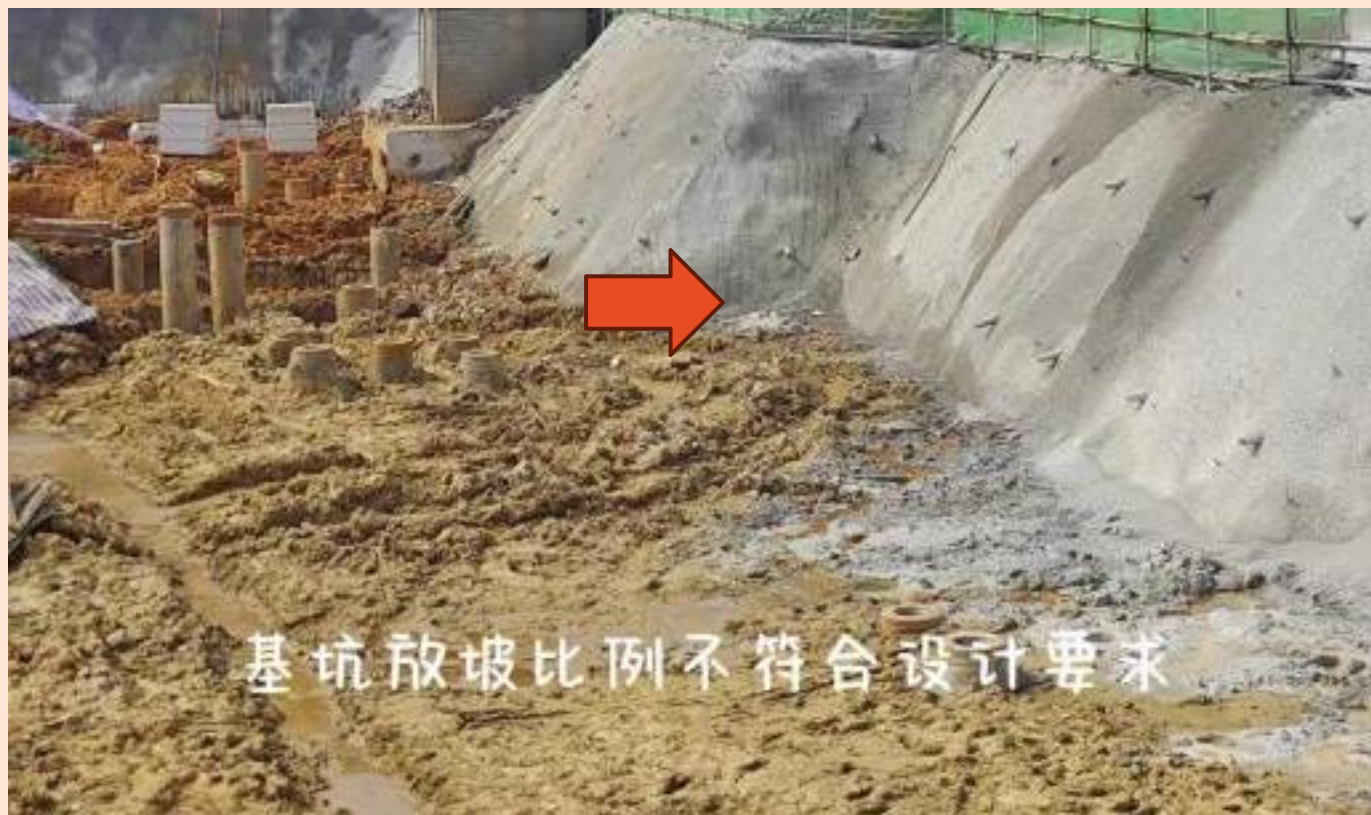
基坑放坡比例不符合设计要求。

整改建议：复核现有放坡的安全性。基坑边坡的坡度、锚钉、挂网、喷砼，必须符合设计文件和施工方案要求。

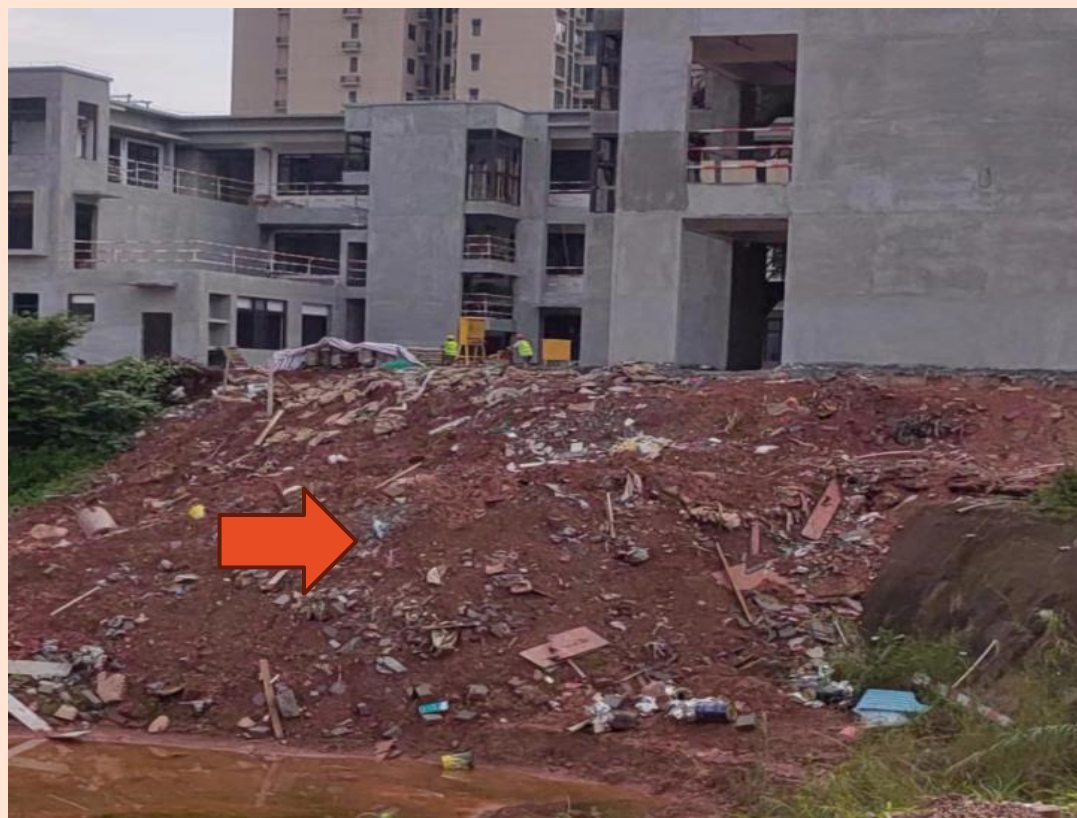
基坑边坡土体松散。

整改建议：清除浮土，按设计比例放坡，做好喷锚等固化边坡作业。

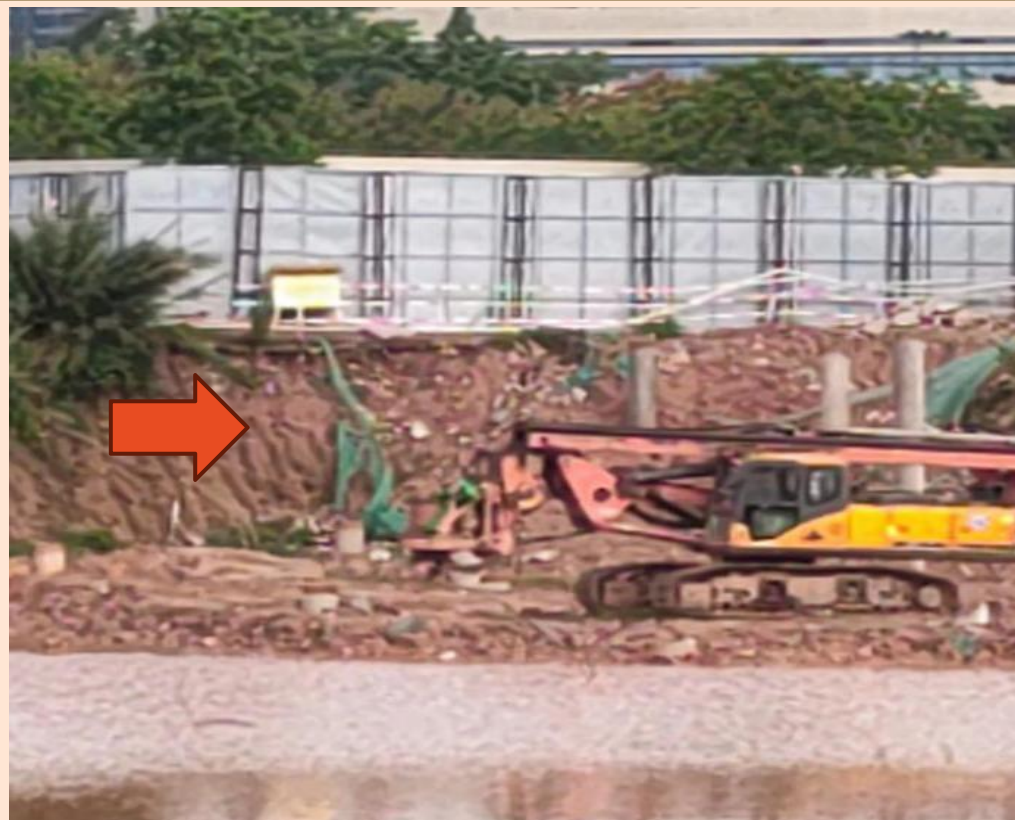
基坑西面放坡坡度不符合设计要求，未喷锚且未采取防止水土流失措施。

整改建议：按设计要求进行基坑放坡。做好喷锚等固化边坡作业。

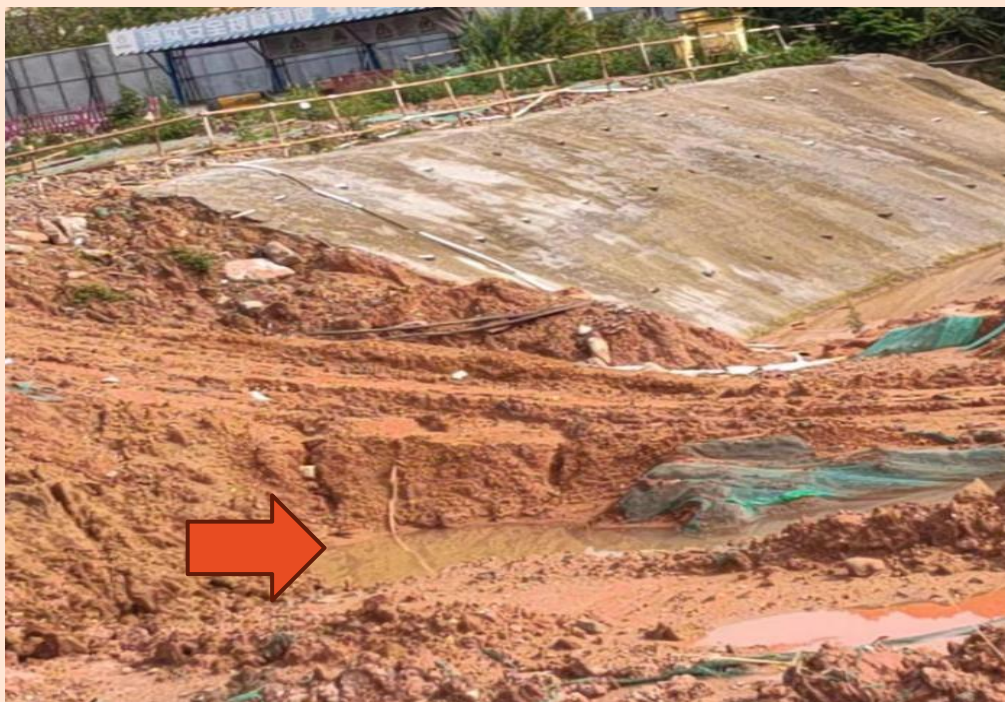
施工现场基坑严重积水，基坑中间验收未落实。

整改建议：基坑顶部、底部应按设计要求设置排水沟和集水井，积水应及时抽排。按要求做好基坑中间验收工作。

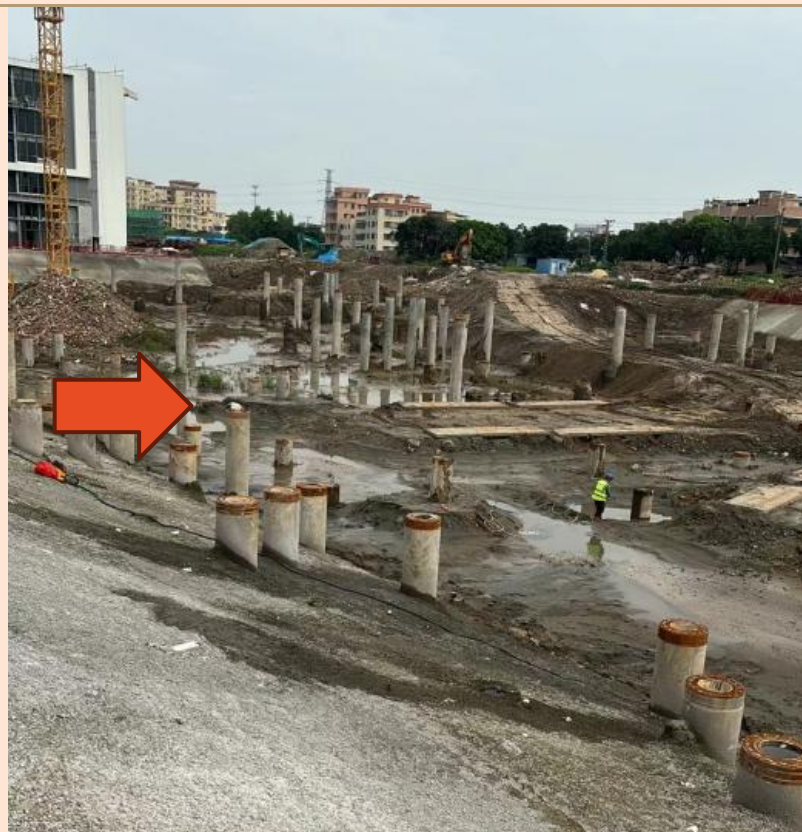
基坑底部没有组织排水集水措施，坑底积水，可能引起坡脚土体软化，造成坍塌。

整改建议：基坑底部应按设计要求设置排水沟和集水井，积水应及时抽排。

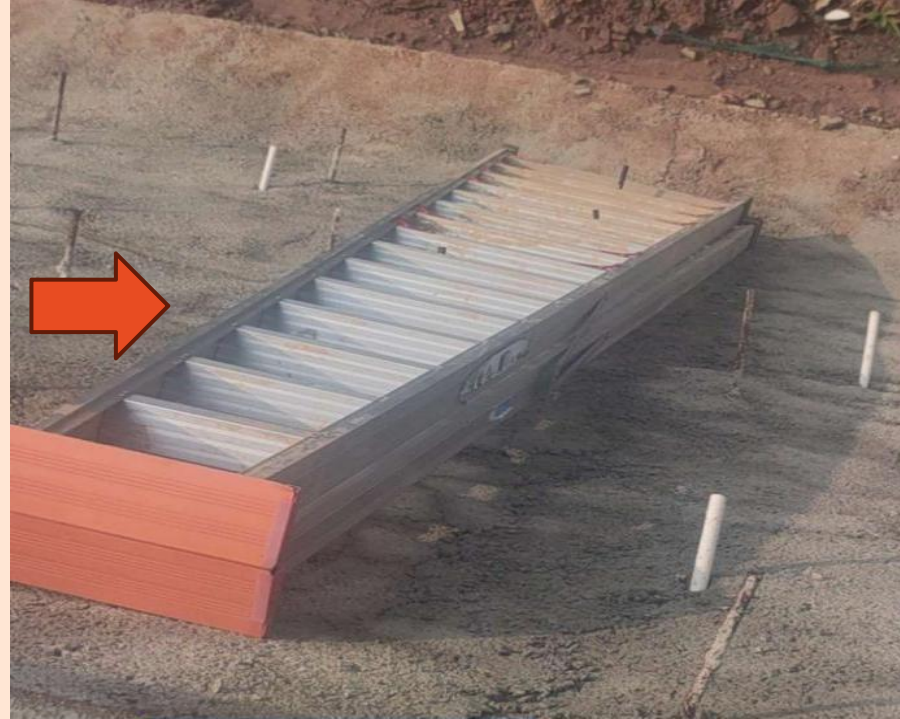
施工现场基坑上下通道使用不符合要求的梯子（简易、无防护设施）。

整改建议：《建筑深基坑工程施工安全技术规范》(JGJ 311-2013)第11.2.6条 基坑内应设置作业人员上下坡道或爬梯，数量不应少于2个。作业位置的安全通道应畅通。《建筑施工易发生事故防治安全标准》(JGJ/T 429-2018)第5.2.2条 作业人员严禁沿坑壁、支撑或乘坐运土工具上下基坑，应设置专用斜道、梯道、扶梯、入坑踏步等攀登设施，并应符合下列规定：1 当设置专用梯道时，梯道应设扶手栏杆，梯道的宽度不应小于 1m；2 梯道的搭设及使用应符合本标准 5.1.7条的规定；3 当采用坡道代替梯道时，应加设间距不大于 400mm 的防滑条等防滑措施。

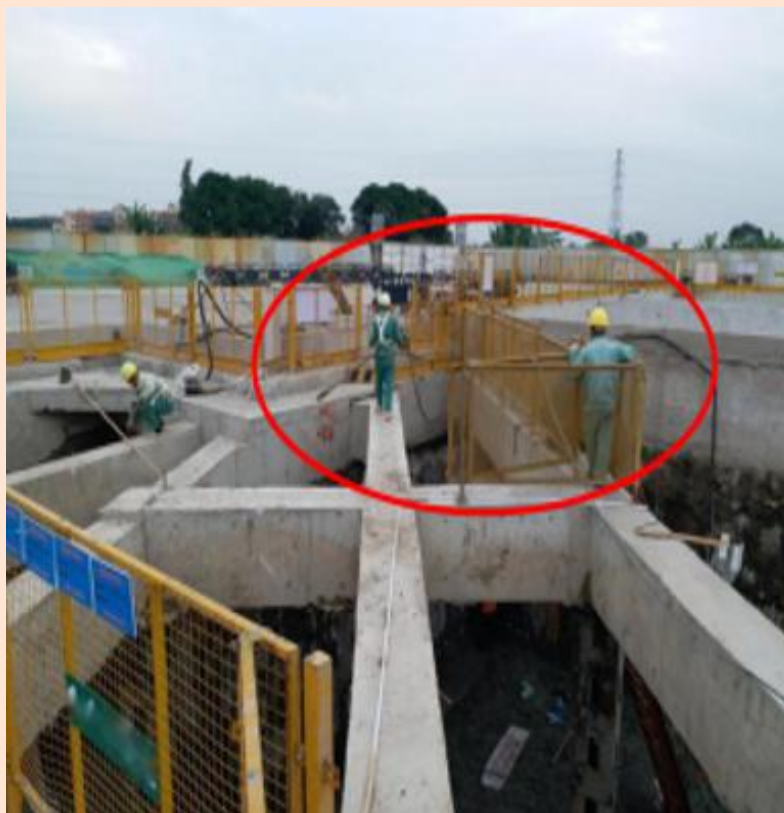
作业人员在无防护的支撑梁上行走。

整改建议：根据《建筑施工高处作业安全技术规范》(JGJ80-2016)第5.2.3条 严禁在未固定、无防护设施的构件及管道上进行作业或通行要求，按四口五临边要求做好支撑梁行走通道上的防护

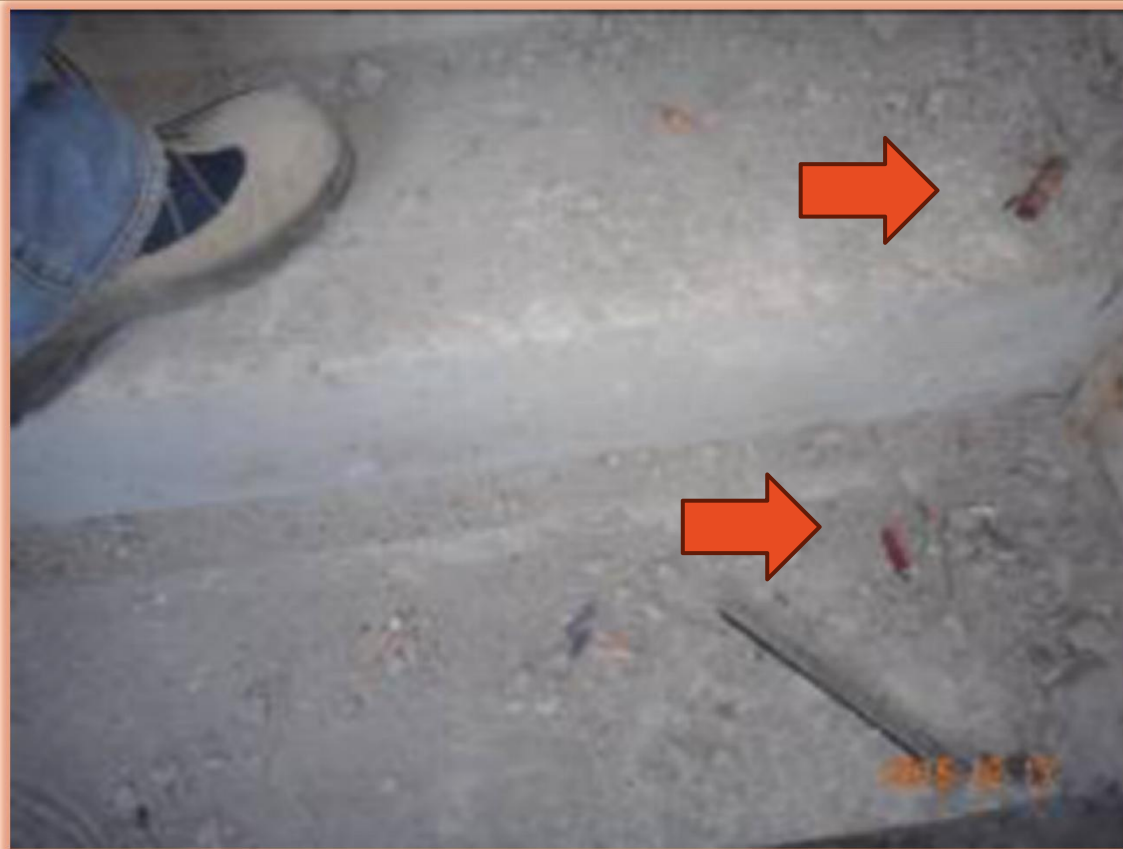
作业层存在吸烟行为。

整改建议：设置吸烟区，严禁作业层吸烟行为。

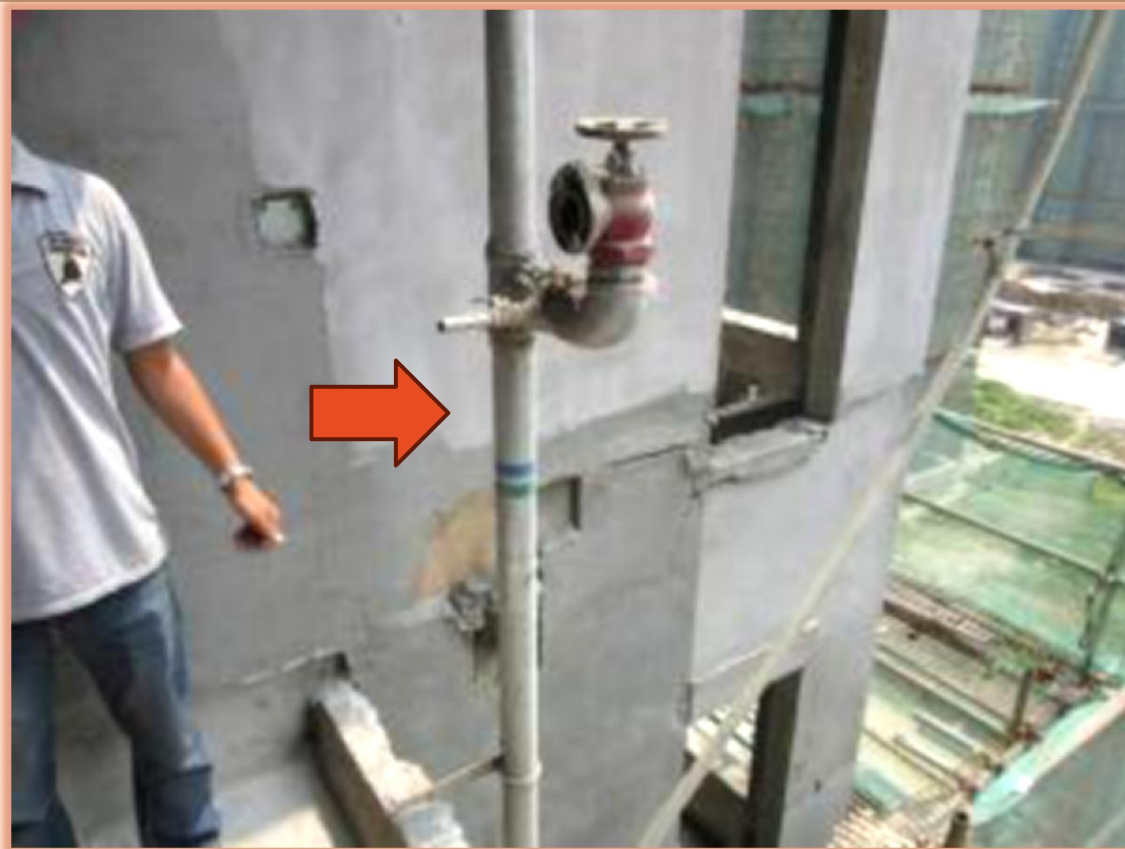
消防立管管径不足。

整改建议：消防立管不小于DN100。

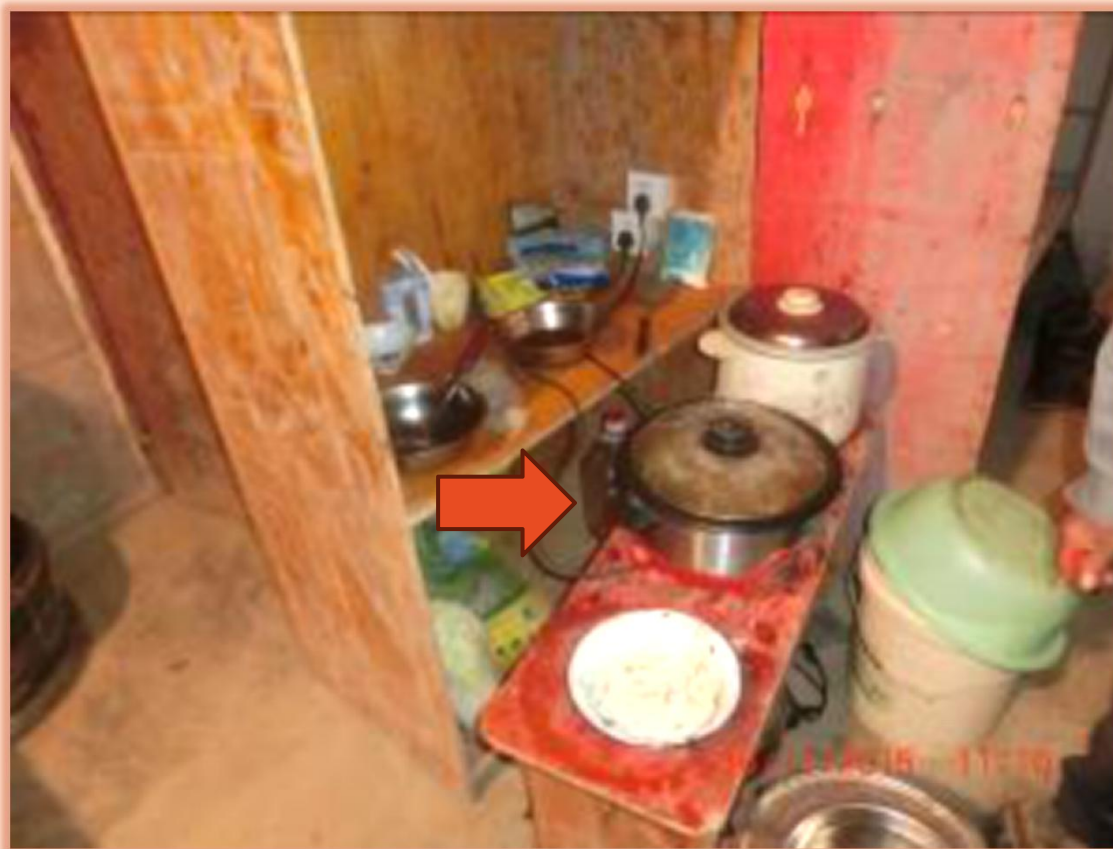
宿舍使用大功率电器。

整改建议：加强生活区管理，做好人员消防安全交底，进行定期消防安全检查，禁止使用大功率电器。

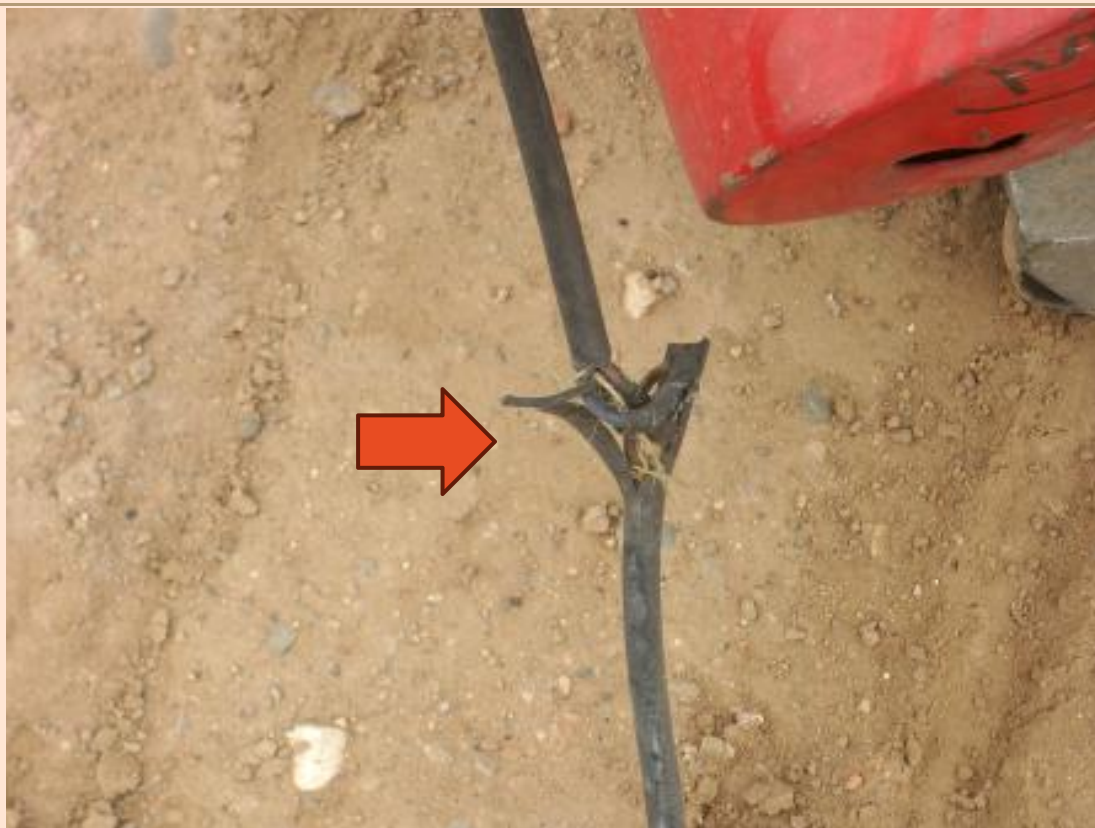
电缆破皮。

整改建议：更换电缆，如电缆尚好，破皮处进行绝缘保护。

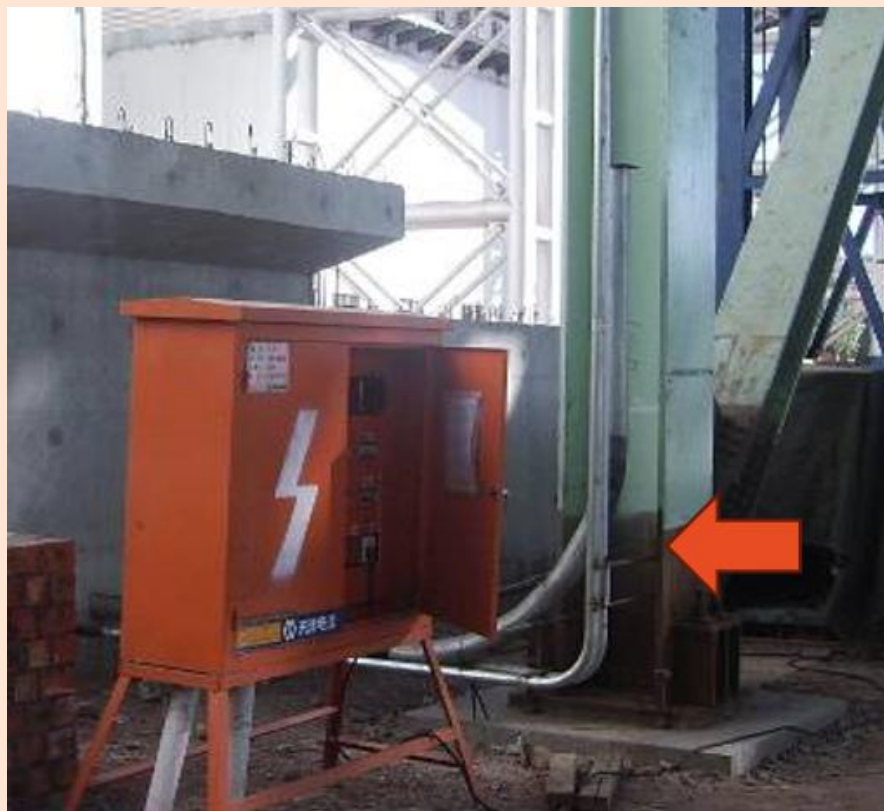
电源箱门未及时关闭。

整改建议：加强临电巡查，电源箱门开启后及时关闭。

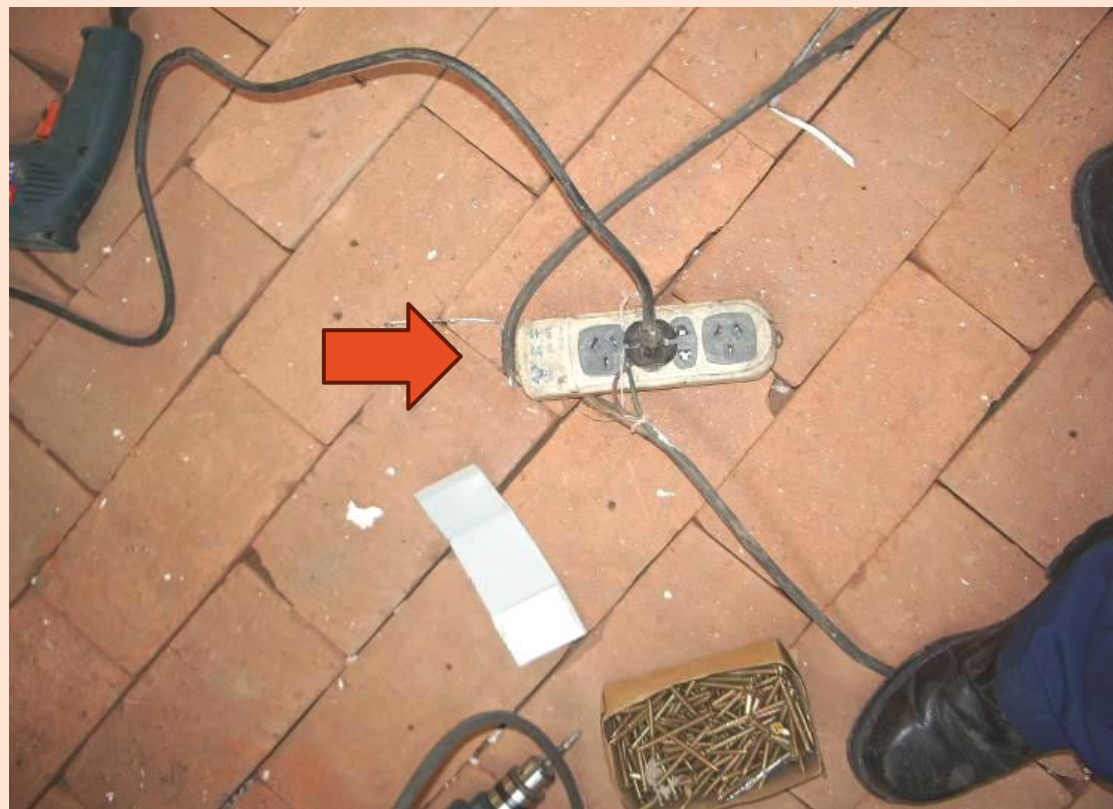
一个插头带两个电气设备。

整改建议：严格按照一机一闸一漏一箱一锁规范临电使用。

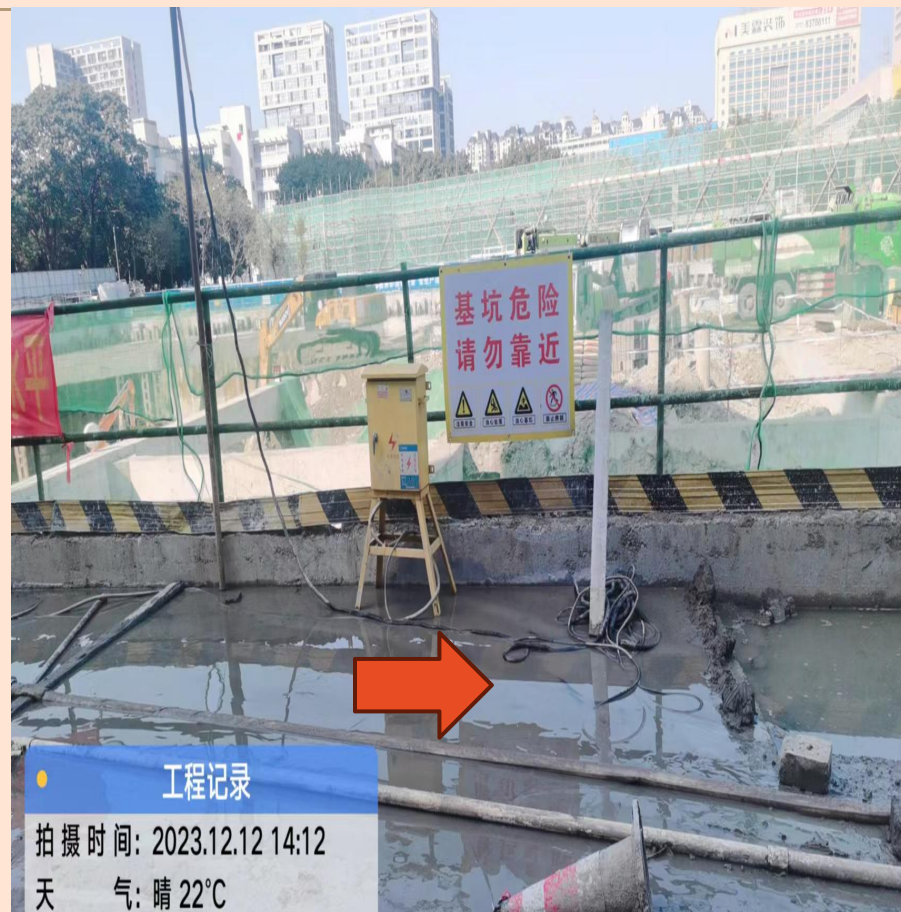
电缆泡水。

整改建议：强化电工管理职责，加强对班组用电安全教育，禁止私接乱拉。

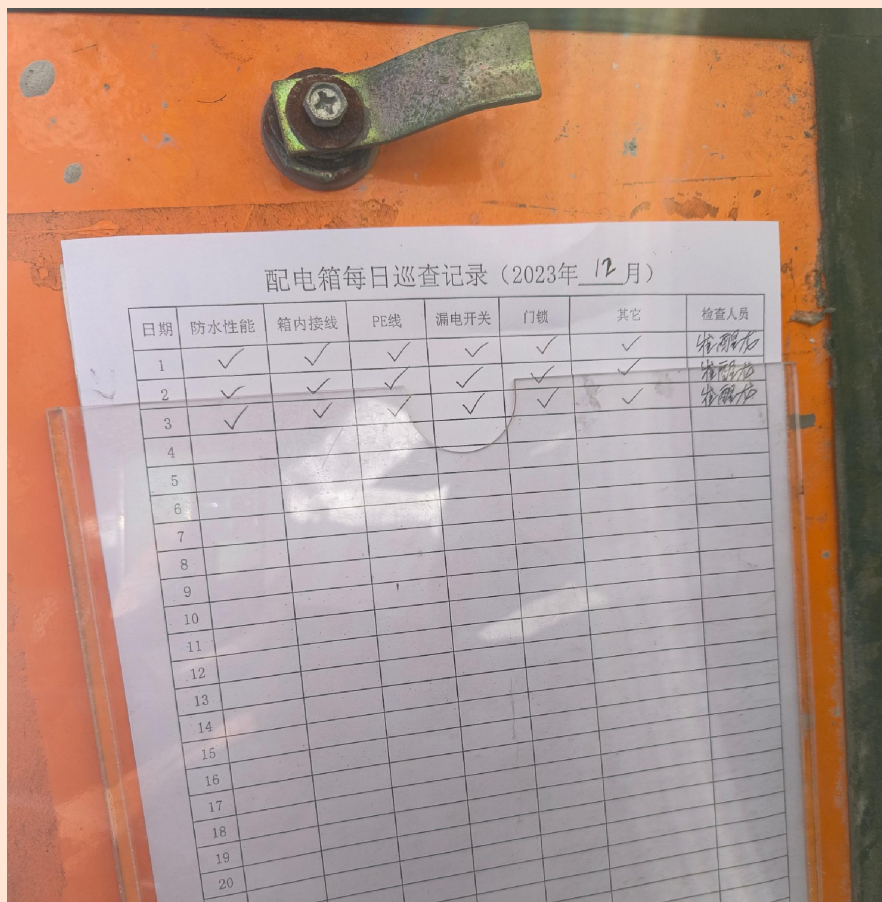
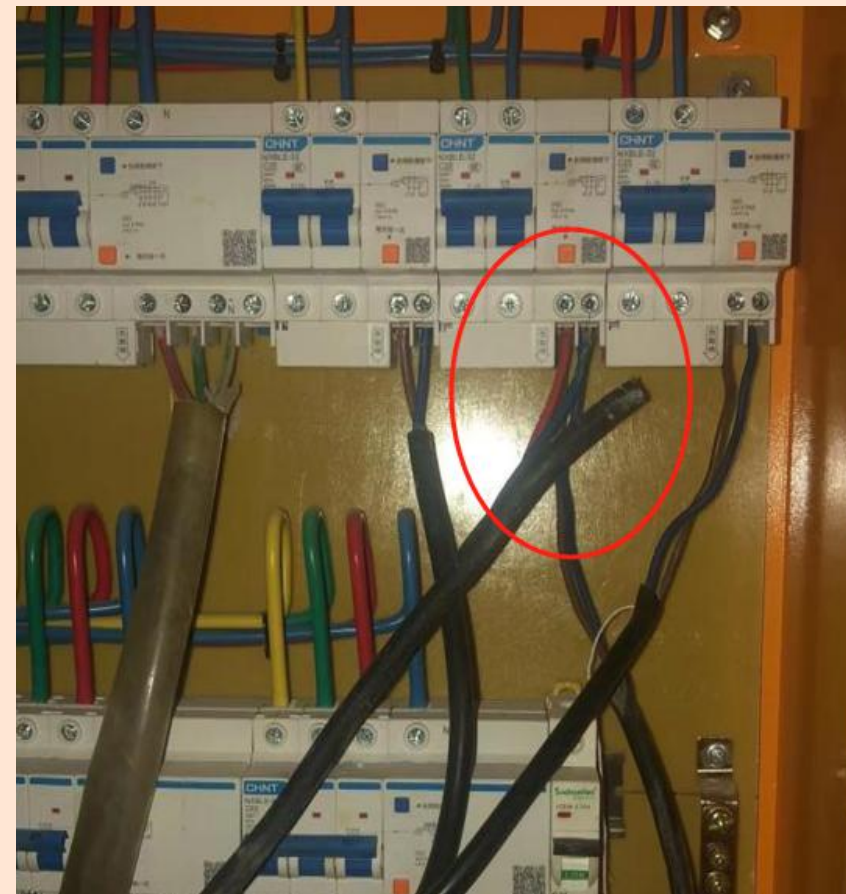
临电设施巡检不及时（电工不足？不负责？）、配电箱一机多闸且箱体未重复接地。  
整改建议：强化电工管理职责，人数要充足；加强对班组用电安全教育，禁止私接乱拉。

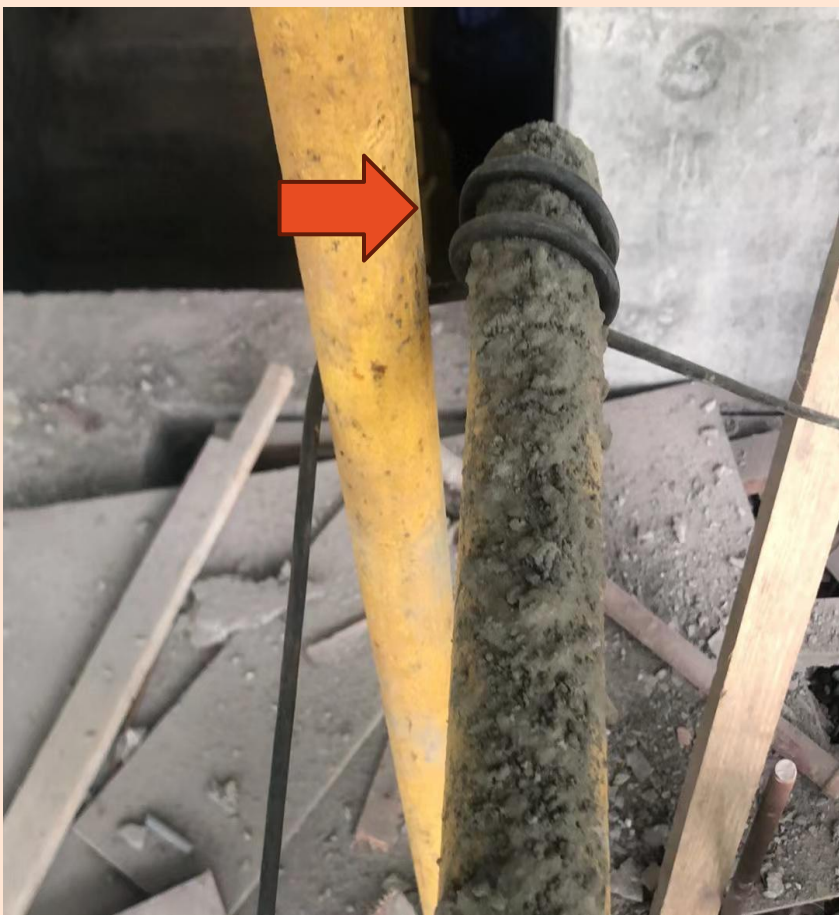
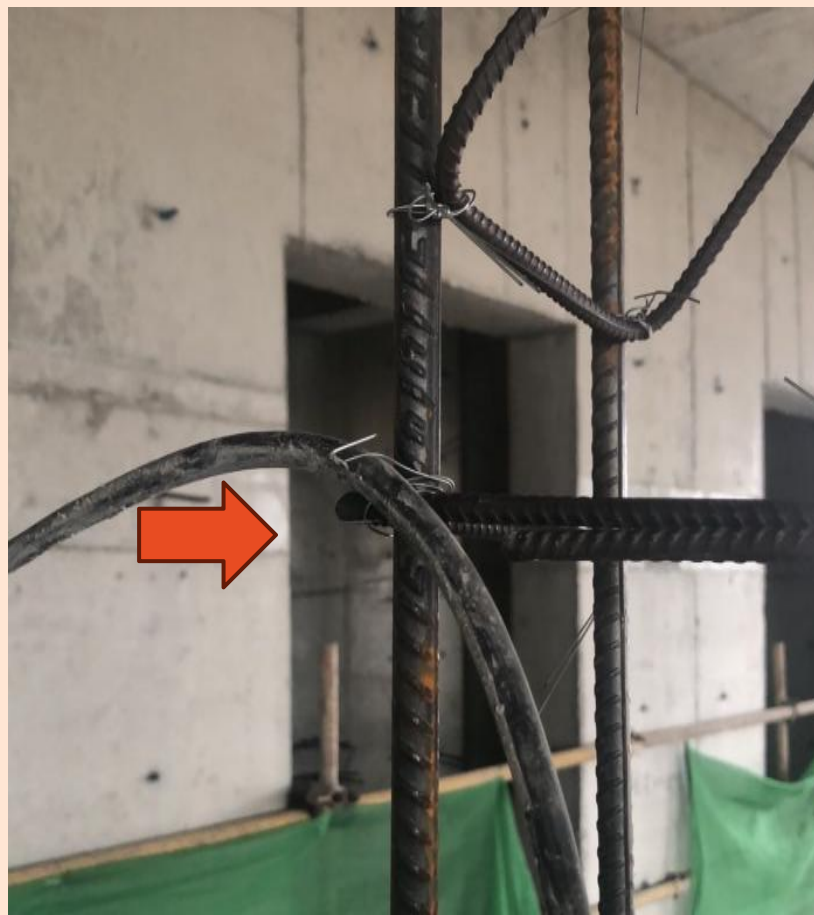
电缆敷设未与金属架管、钢筋等绝缘

整改建议：禁止私接乱拉；按规范敷设电缆；对设备设施的不安全动态加强巡查整改力度、频度。

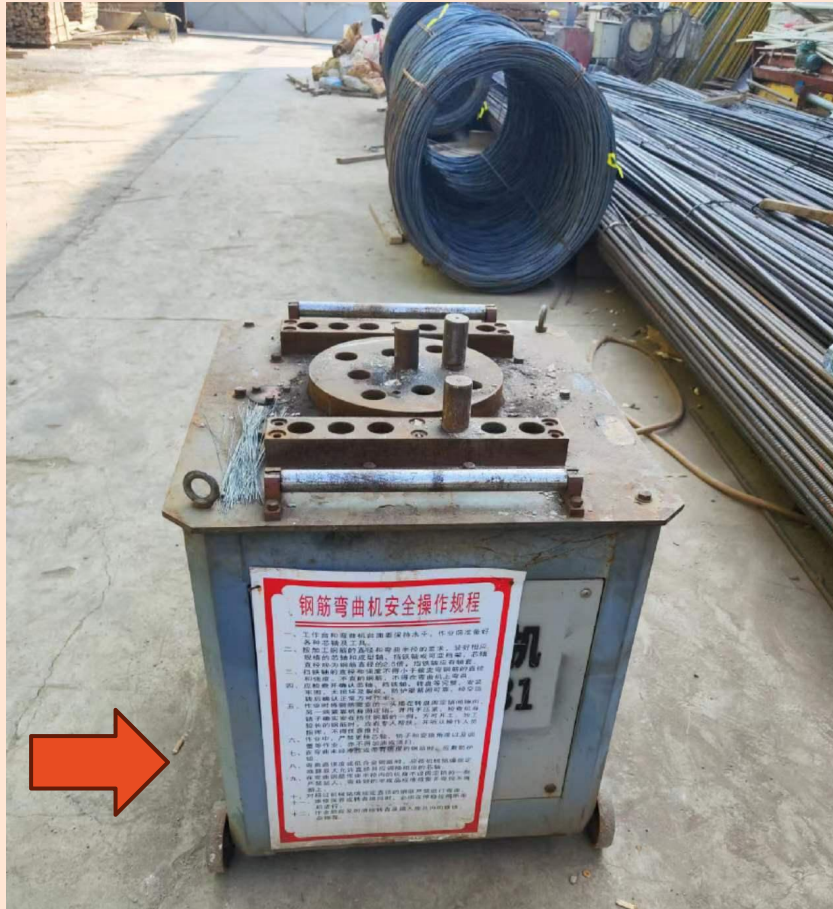
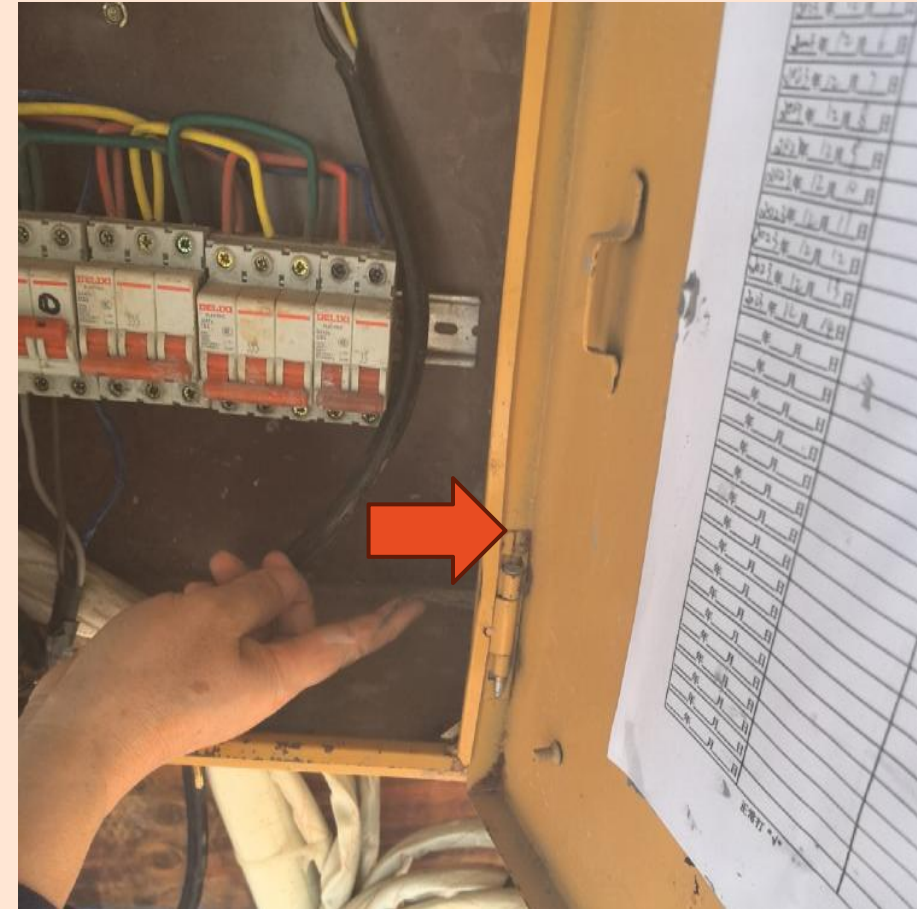
钢筋加工机械未重复接地、配电箱门接地缺失或松动。

整改建议：加强对接地保护的安全用电教育；对设备设施的不安全动态加强巡查整改力度、频度。
