# 2024年下半年南海区房屋市政项目安全生产管理培训

## 工地常见典型问题及整改建议

佛山市南海区住房城乡建设和水务局  
南海区建筑安责险共保体

2024年11月

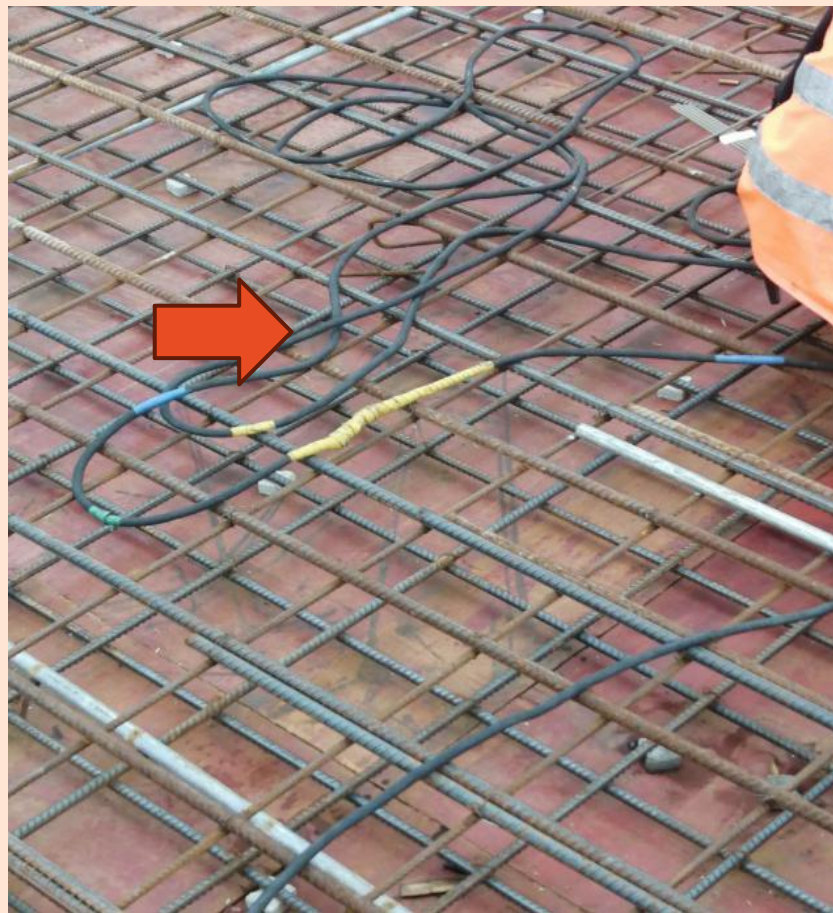
烧焊作业电缆线敷设在钢筋网上，未架空或套管绝缘保护。

整改建议：电焊机电缆应架空或绝缘保护。

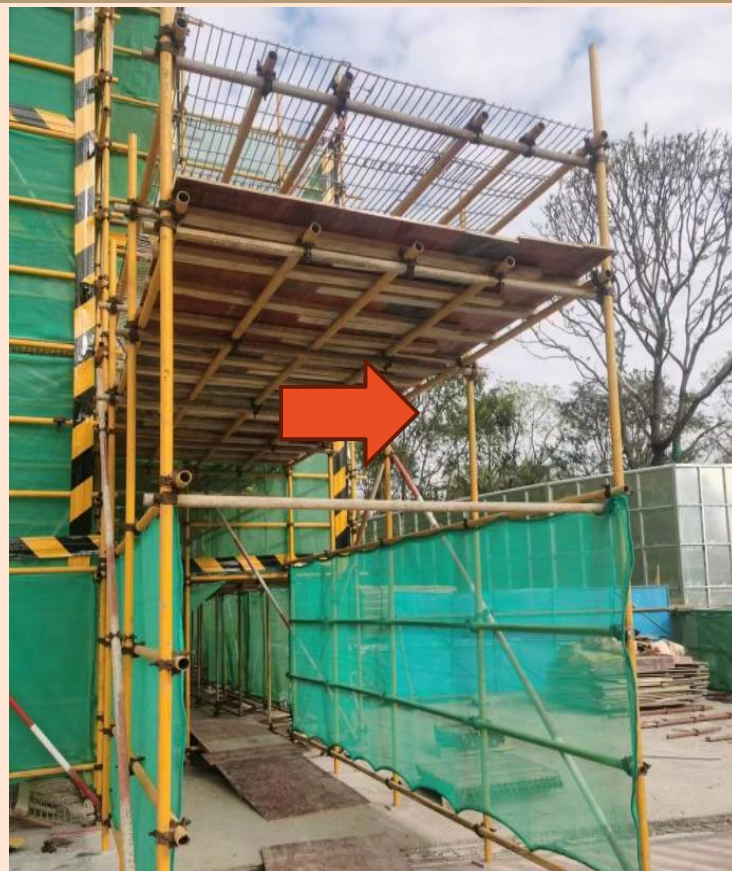
塔吊围蔽措施简陋；安全通道顶部侧面防护缺失。

整改建议：加强巡查，对防护措施的动态变化要及时采取临时措施；围蔽措施应按规定实施；要监督安全文明措施费投入情况。

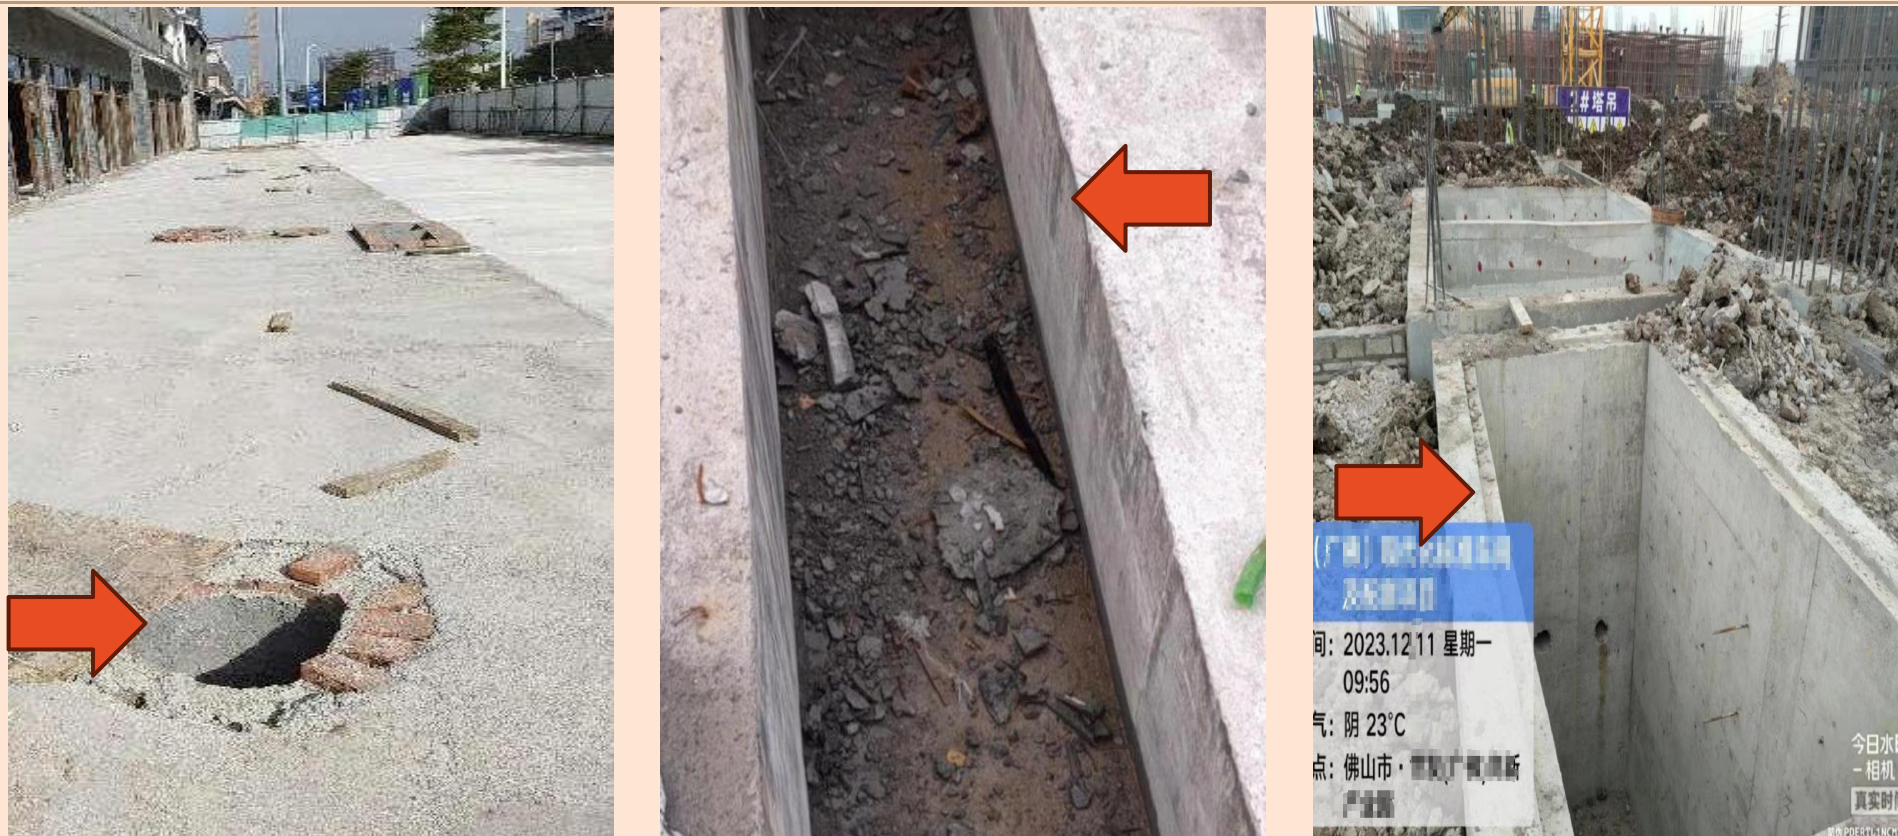
检查井、水沟、集水井、电梯底坑等防护措施不牢或缺失。

整改建议：加强巡查，防护措施应按规定实施。

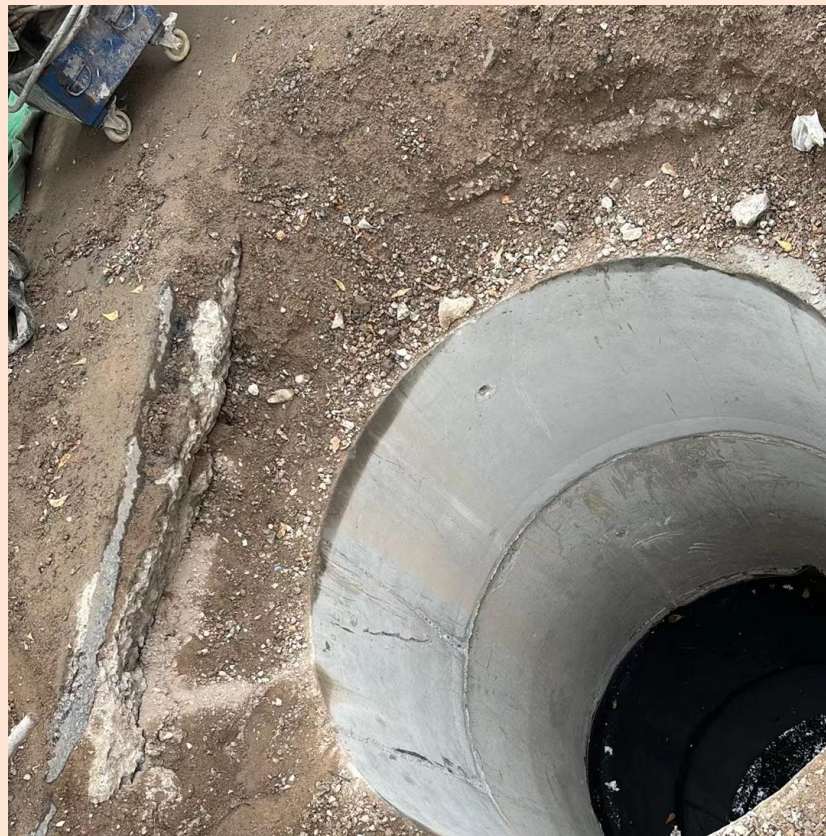
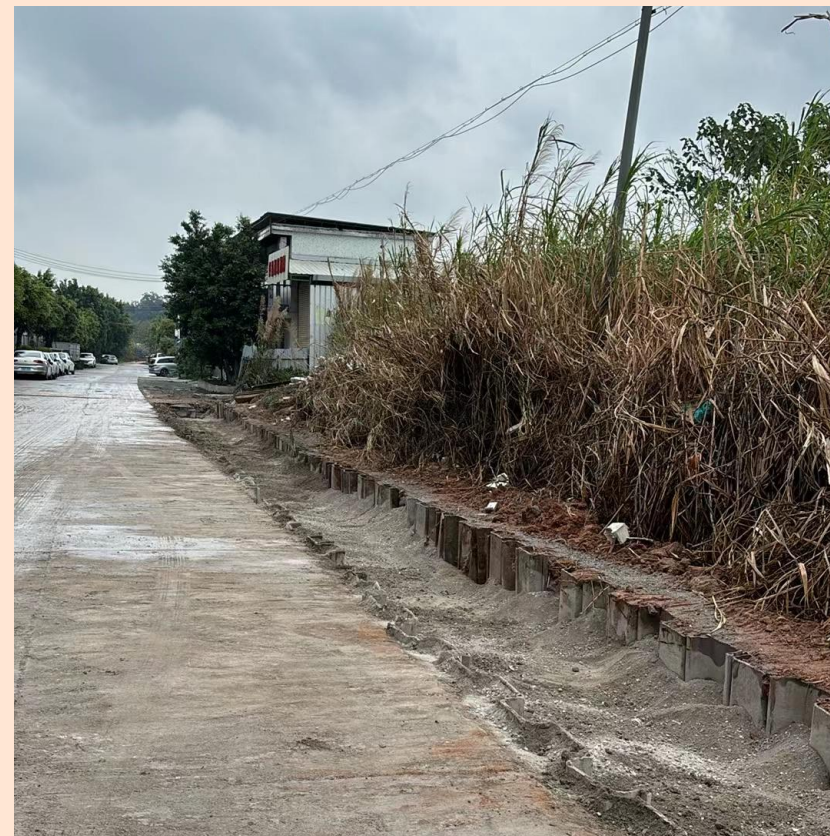
排水井、管沟未挂设标志牌、警示牌，未围蔽防护。

整改建议：按有限空间管理规定设置告示、警示、围蔽措施。

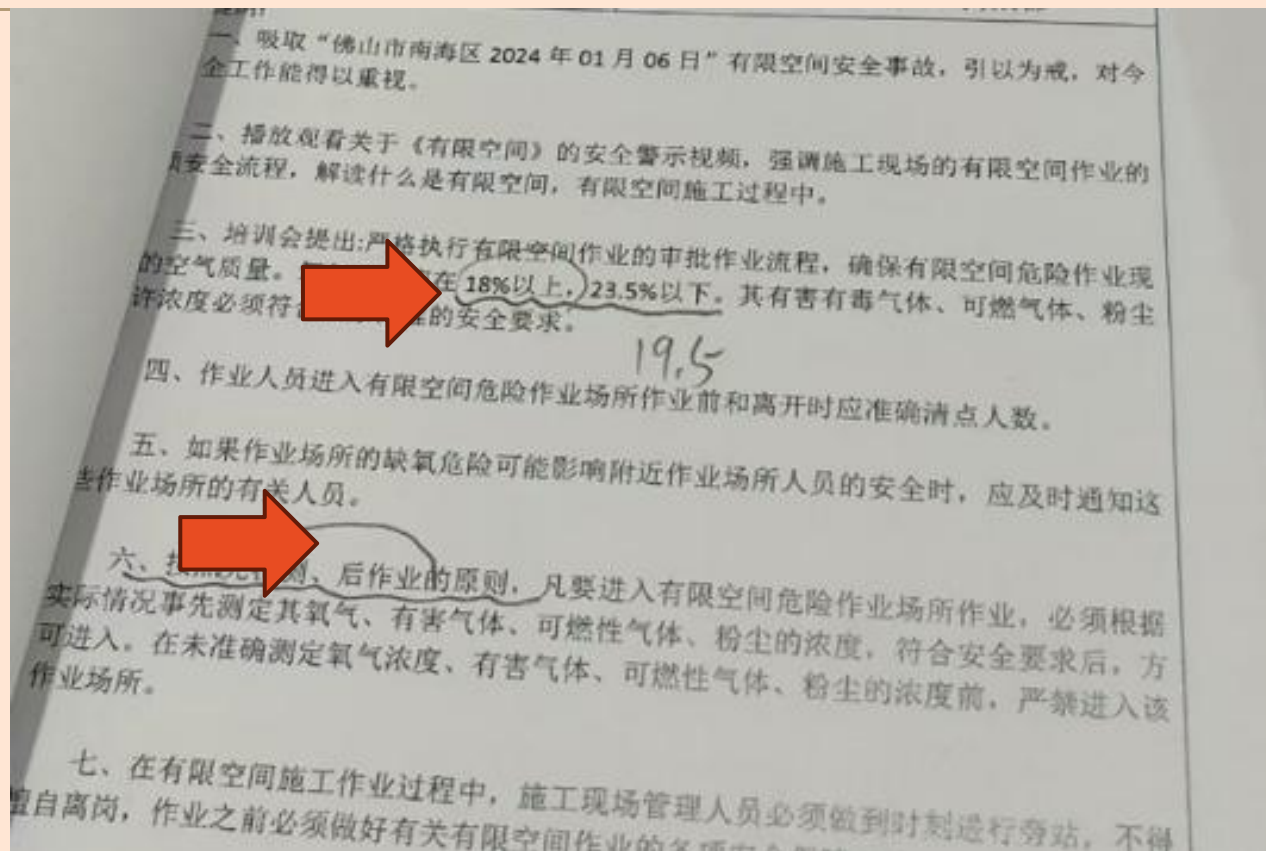
作业安全技术交底“先检测、后作业”交底错误，有限空间作业应该先通风、再检测、后作业。

整改建议：加强有限空间安全管理知识培训，重新进行有限空间作业安全技术交底。
