# 2024年下半年南海区房屋市政项目安全生产管理培训

## 工地常见典型问题及整改建议

佛山市南海区住房城乡建设和水务局  
南海区建筑安责险共保体

2024年11月

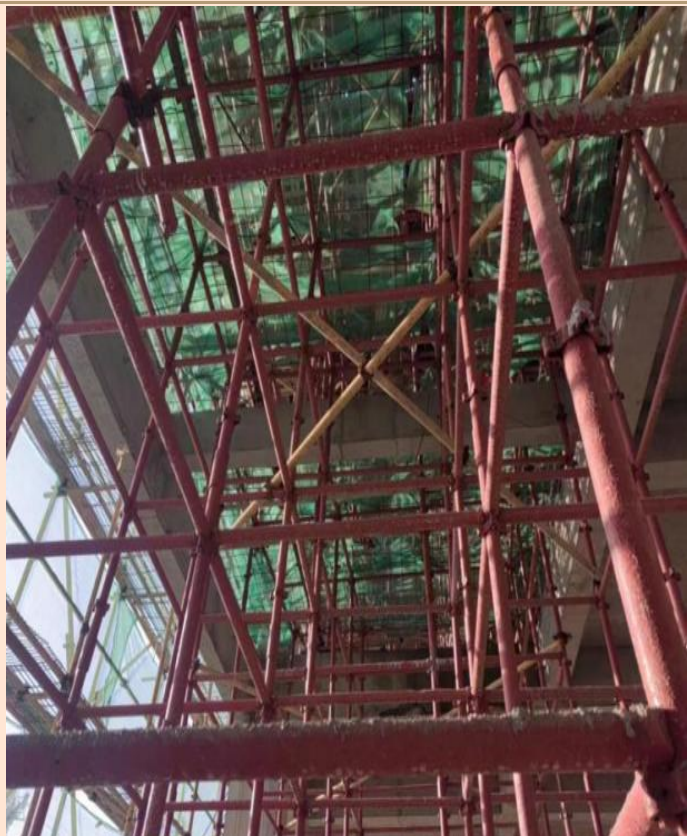
电梯井架未编制施工专项方案。

整改建议：电梯井架与主体外架方案一起编制。

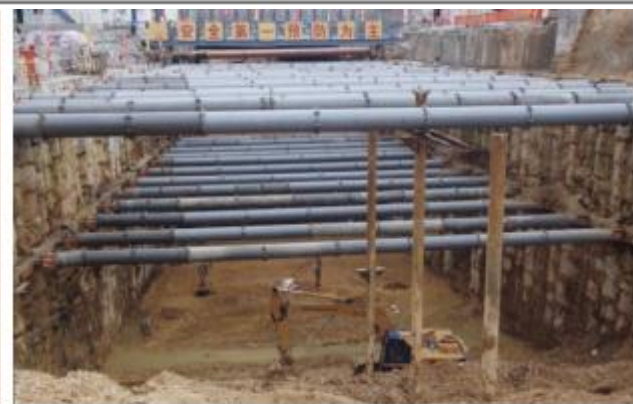
坑底设置排水盲沟（图示是明沟开挖阶段）
