# 佛山市南海区房屋建筑工程设计 常见问题汇编 (2024年)

佛山市南海区工程勘察设计咨询协会 组织编写

涵盖房屋建筑工程——建筑、结构、给排水、电气、暖通

指导单位：佛山市南海区住房和城乡建设和水务局

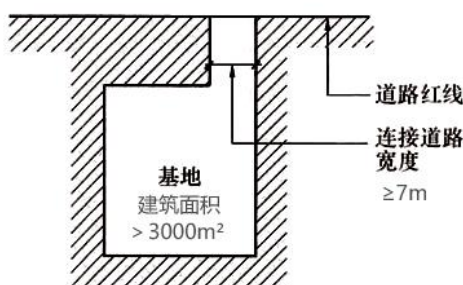
图2 建筑基地只有一条道路与城市（镇区）道路相连接示意

**【处理措施】**当建筑基地内建筑面积大于 3000 m<sup>2</sup>，且只有一条连接道路与城市道路连接时，其宽度不应小于 7.0m；当有两条或两条以上连接道路时，单条连接道路宽度不应小于 4.0m。

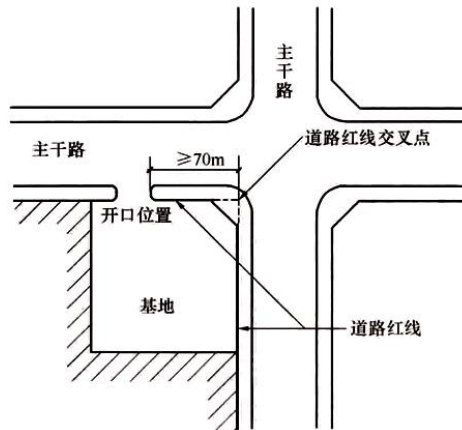
图6 建筑基地在城市主干路交叉口开口位置示意

- ①距城市主干路交叉口（自道路红线交叉点起沿线）距离不应小于 70.0m；
- ②距人行横道、人行天桥、人行地道（包括引道、引桥）的最近边缘线不应小于 5.0m；
- ③距地铁出入口、公共交通站台边缘不应小于 15.0m；
- ④距公园、学校及有儿童、老年人、残疾人使用建筑的出入口最近边缘不应小于 20.0m。

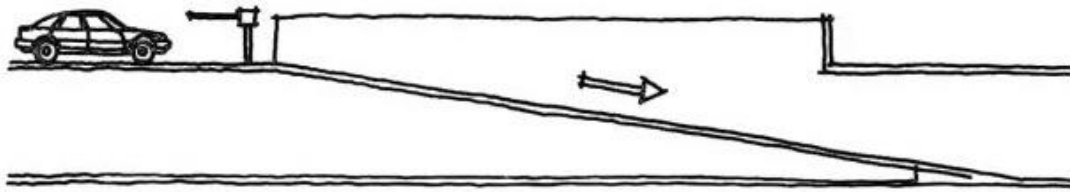
【处理措施】当车库车辆出入手续设在基地出入口处时，出入口处应设置机动车候车道，机动车按两辆车位考虑，候车道宽度不应小于 4m，长度不应小于 10m，且不应占用城市道路，避免造成城市道路交通堵塞。

**出入口办理车辆出入手续时，出入口处应设置候车道，且不应占用城市道路**

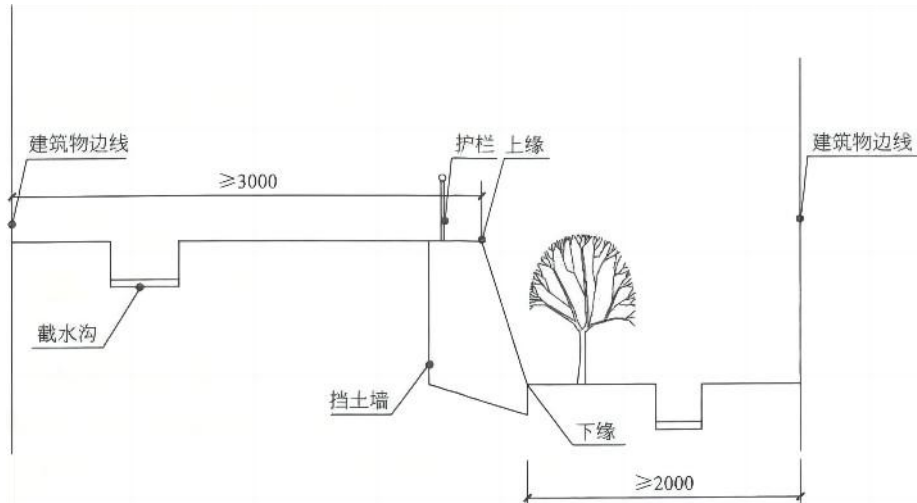
图 1-1 挡土墙和护坡与建筑物间距离

【处理措施】高度大于 2m 的挡土墙和护坡，其上缘与建筑物的水平净距不应小于 3m，下缘与建筑物的水平净距不应小于 2m，高度大于 3m 的挡土墙与建筑物的水平净距还应满足日照标准要求，见图 1-1

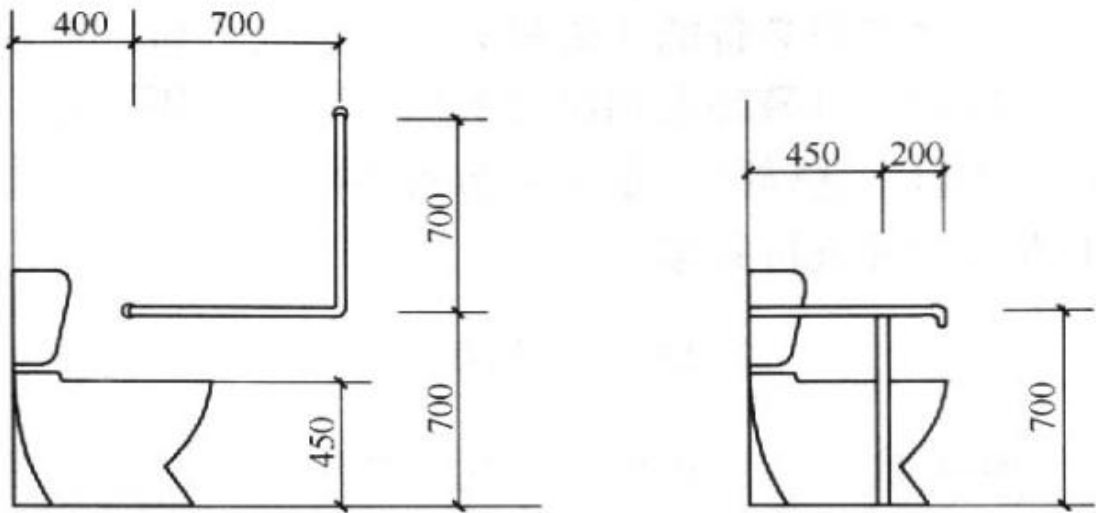
图3-5 坐式便器及安全抓杆

【处理措施】安装在墙壁上的水平抓杆长度为 700mm，安装在另一侧的水平抓杆一般为 T 形，这种 T 形水平抓杆的长度 550mm~600mm，可做成固定式，也可做成悬臂式可

转动的抓杆，转动的抓杆可做水平旋转 90° 和垂直旋转 90° 两种，在使用前将抓杆转到贴近墙面上，不占空间，待轮椅靠近坐便器后再将抓杆转过来，协助乘轮椅者从轮椅上转换到坐便器上。这种可旋转的水平抓杆的长度可做到 600mm~700mm。

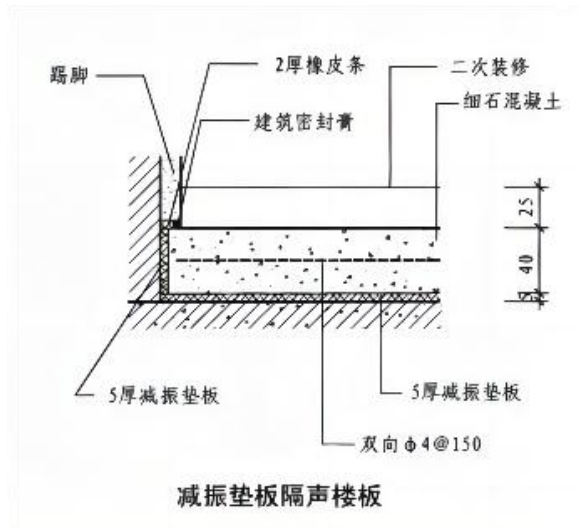
另外，采用浮筑楼板，即在承重层上先铺设一层弹性垫层，再铺设楼面，可以隔离楼板和面层，具有较好的隔声效果。但为了避免引起墙体震动，应脱开面层和周边墙体的交接，避免“声桥”的形成。

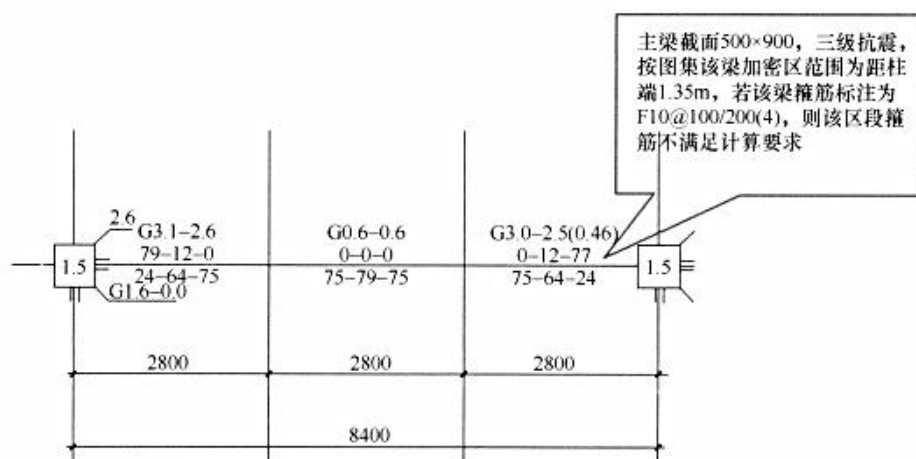
梁配筋计算简图

**问题 38：**地下室顶板、工业厂房等荷载较大，当采用单向双次梁或者井字梁时，主梁的箍筋通常在支座端至第一根次梁这一段较长范围内的计算值较大，此时若按平法图集默认的箍筋配筋间距 100/200（加密区/非加密区）设计，因为默认的梁箍筋加密区长度段较短，导致箍筋非加密区的部分长度段内箍筋配置不满足计算要求（如下图）。

【原因分析】梁箍筋的设置未跟梁的实际剪力分布相匹配。

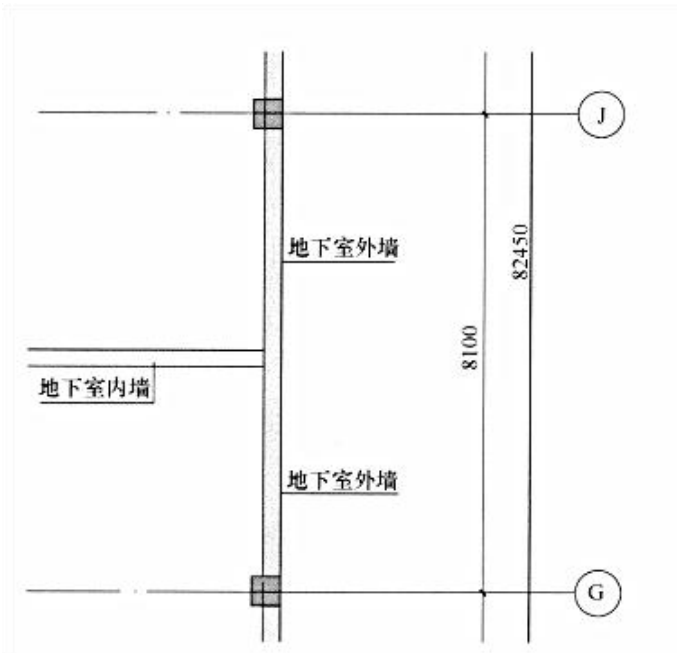
地下室外墙局部平面图

**【原因分析】**地下室外墙一般按在楼面有支点的竖向连续单向板计算，未考虑地下室外墙在内墙的支撑作用下形成双向受力。由于水平方向仅为构造配筋，导致外墙水平方向抗弯、抗裂不足（如下图）。

**【处理措施】**地下室外墙注意实际支撑情况进行分析，当垂直与地下室外墙的墙体较多，较密时，地下室外墙的计算模型宜按双向板考虑。

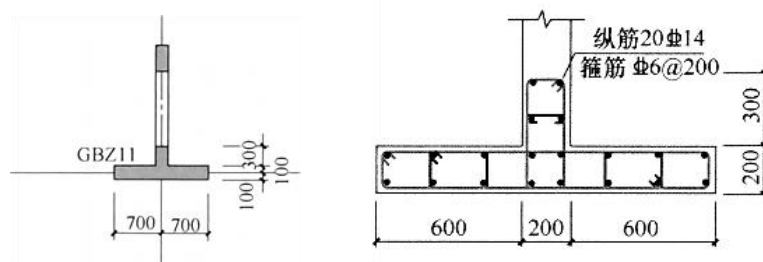
翼墙配筋示意

**问题 46：剪力墙边缘构件箍筋配置未满足墙身分布筋最小配筋率要求。带较长（> 300 mm）L 形或 T 形翼墙的剪力墙（如下图示），翼墙水平分布筋钢筋配置不满足最小配筋率的要求。**

【原因分析】设计人员疏忽，构造边缘构件箍筋配筋比墙身分布筋小，而墙身分布筋未伸到构造边缘构件的端部。对于翼墙仅按构造边缘构件的要求配置箍筋，但翼墙是抗侧力构件的一部分，其水平分布筋既要满足计算要求，还应满足墙体构造要求。

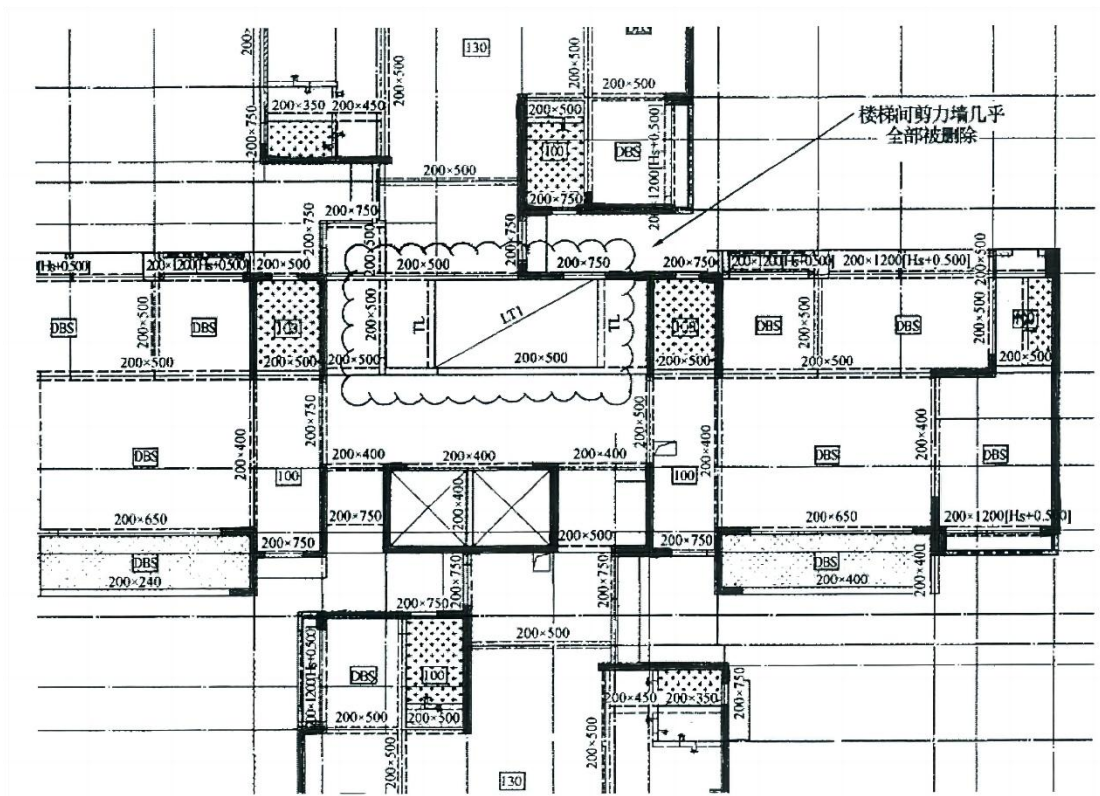
结构平面布置示意

**问题 52：为了避免扭转位移比或平动周期比超限，对于高层住宅，采取削弱楼梯间或电梯间剪力墙的办法（如下图），使得核心部位楼盖不完整，难以有效传递水平力。**

【原因分析】①设计人员希望通过削弱电梯井、电梯井剪力墙，从而达到避免扭转位移比或扭转、平动周期比超限的目的；

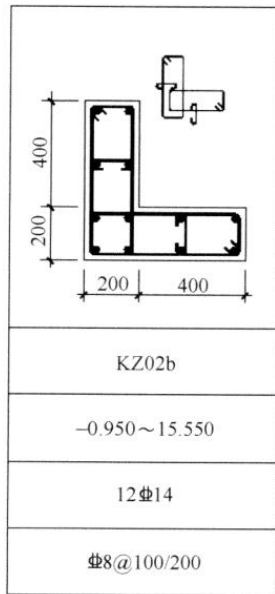
图 2.3.51-1

**问题 54:** 一、二级抗震等级的房屋角部异形柱以及地震区楼梯间, 异形柱肢端未按规范要求设置暗柱, 见图 2.3.51-1。

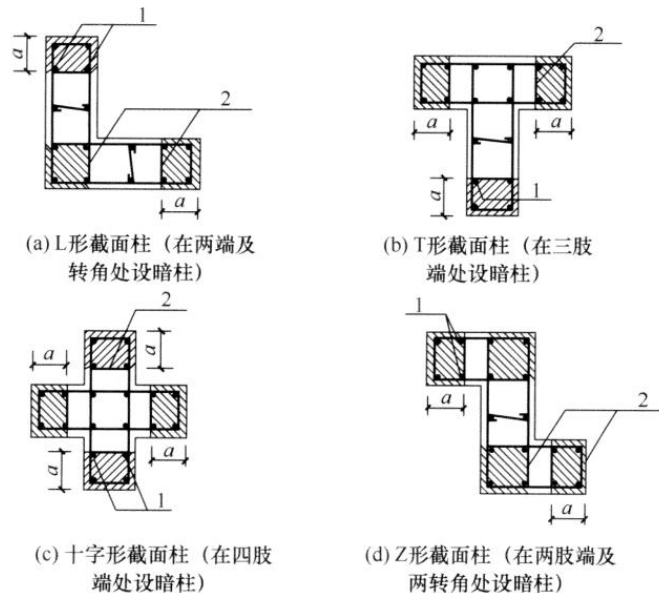
图 2.3.51-2

**【处理措施】** 根据《钢筋混凝土异形柱结构技术规程》JGJ 149 第 6.2.15 条设置暗柱。该条明确规定: 一、二级抗震等级的房屋角部异形柱以及地震区楼梯间, 异形柱肢端(转角处)应设置暗柱(图 2.3.51-2), 暗柱沿肢端高方向尺寸  $a$  不小于 120mm。

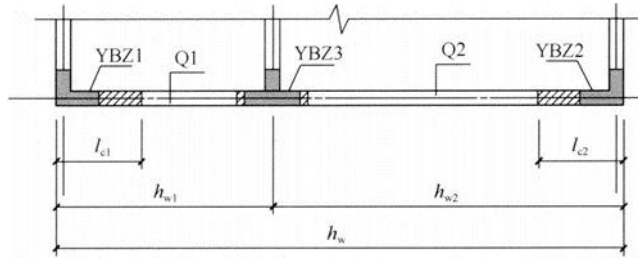
**问题 57:** 如图所示, 约束边缘构件 YBZ1、YBZ2 沿墙肢长度  $l_{c1}$ 、 $l_{c2}$  未按墙肢总长度确定。

【原因分析】设计人员简单认为约束边缘构件 YBZ1、YBZ2 沿墙肢长度  $l_{c1}$ 、 $l_{c2}$  分别根据 Q1 和 Q2 的墙肢长度  $h_{w1}$ 、 $h_{w2}$  确定。但实际上，Q1 和 Q2 是联系在一起的整体，根据分段长度  $h_{w1}$ 、 $h_{w2}$  计算的  $l_{c1}$ 、 $l_{c2}$  不满足规范要求。

【处理措施】YBZ1、YBZ2 沿墙肢在长度  $l_{c1}$ 、 $l_{c2}$  应根据墙肢总长度  $h_w$  计算确定。

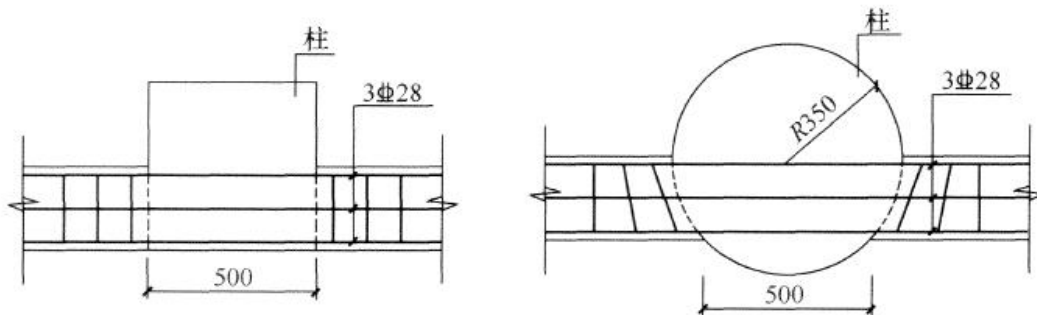
梁纵向钢筋在中柱贯通示意

【原因分析】设计人员在设计框架梁配筋时忽略了框架梁纵向钢筋的直径与柱截面的关系，如图所示，梁纵向钢筋直径不满足相关规范要求。《建筑抗震设计规范》GB 50011 第 6.3.4 条第 2 款规定：一、二、三级框架梁内贯通中柱的每根纵向钢筋直径，对框架结构不应大于矩形截面柱在该方向截面尺寸的  $1/20$ ，或纵向钢筋所在位置圆形截面柱弦长的  $1/20$ ；对其他结构类型的框架不宜大于矩形截面柱在该方向截面尺寸的  $1/20$ ，或纵向钢筋所在位置圆形截面柱弦长的  $1/20$ 。

【处理措施】贯通中柱的框架梁内纵向钢筋直径应根据《建筑抗震设计规范》GB 50011 第 6.3.4 条第 2 款进行设计。当受建筑条件制约不可避免时，应采取特别的锚固措施。

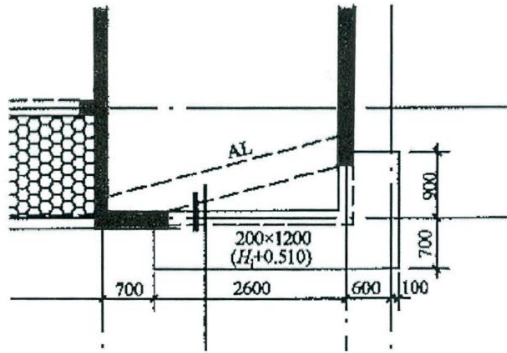
转角窗处楼板加固示意

**问题 60：由于建筑功能上的需要，高层建筑开设转角窗的部位，构造与计算上需采取相应的加强措施（图中标注的数据仅为示意）。**

【原因分析】建筑为了景观或其他布置需要，在角部设置转角窗。设转角窗实际上是取消了角部的剪力墙或柱子，代之以角部折(曲)梁，削弱了结构整体抗扭刚度和抗侧力刚度，应采取必要的加强措施。

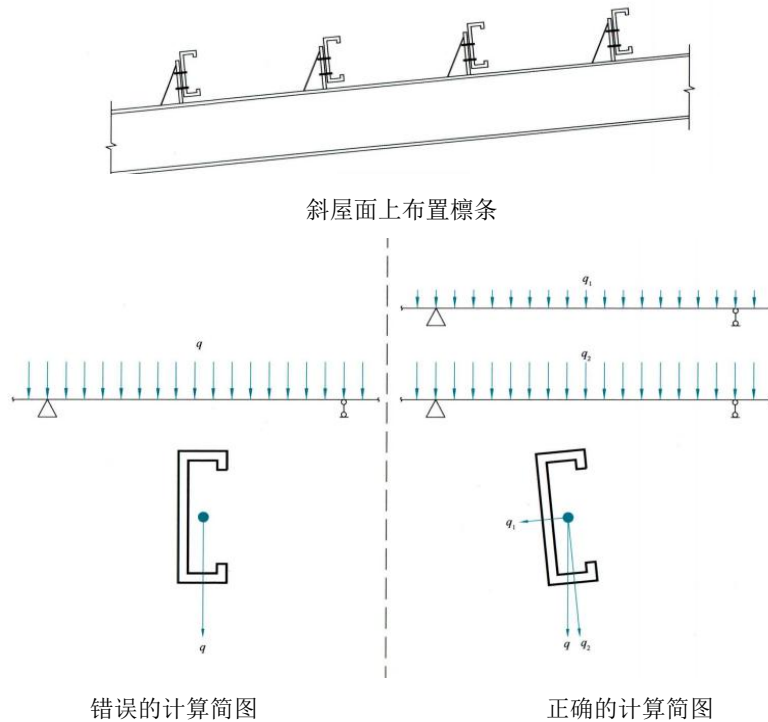
**问题 70：坡屋面斜放檩条按平屋面假定计算，设计偏于不安全。**

【处理措施】斜放的梁（或檩条）在重力作用下一般为双向受弯，在重力作用方向所承受荷载  $q$  应根据屋面坡度分解成  $q_1$  和  $q_2$ ，构件验算时应考虑双向弯矩作用。虽然平行屋面方向分力较小，但一般对应的是构件的弱轴，当倾斜角度较大时，可能导致梁（或檩条）的承载力不足。

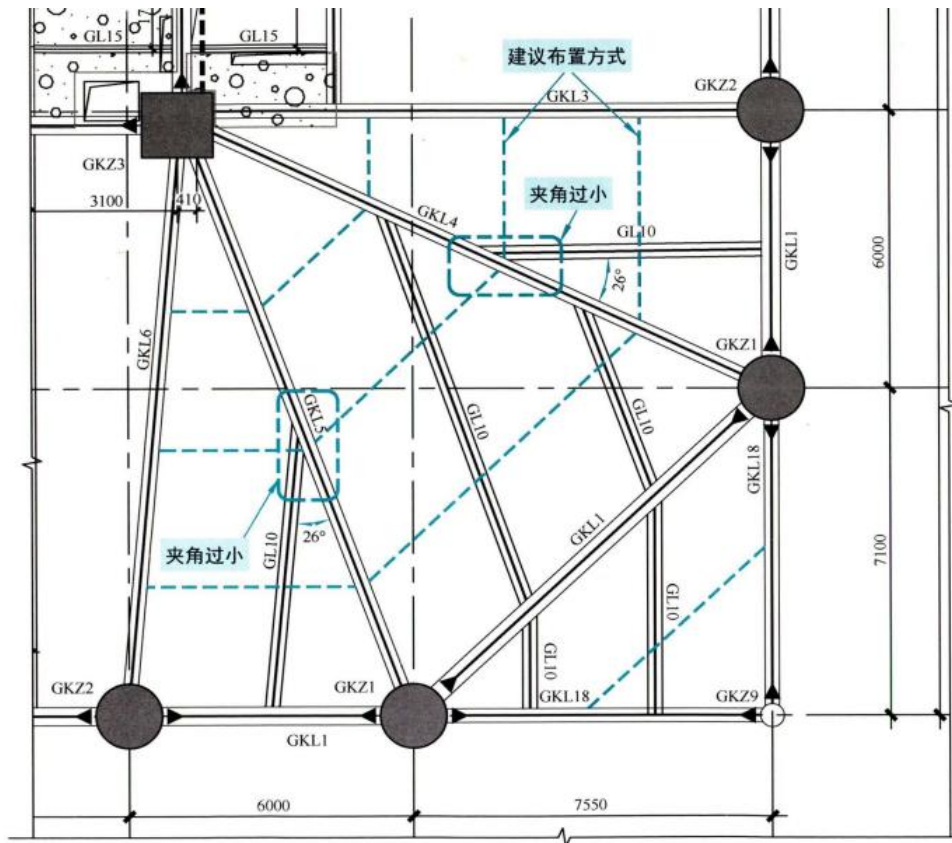
【原因分析】如图示，GL10 钢梁，与 GKL4、GKL5 钢框架梁相交的夹角偏小，施工难度大，质量不易保证。

【处理措施】次梁与主梁夹角过小，对于节点板设置、螺栓排布及安装距离均存在不利影响，安装难度大，质量难以保证。建议尽量调整次梁布置方向，避免其与主梁连接夹角过小。

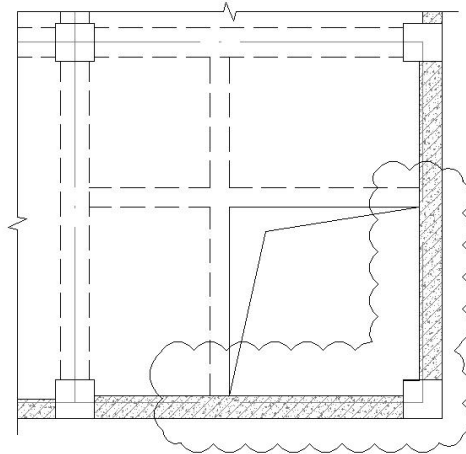
地下室外墙洞口示意

**问题86：未考虑地下室楼盖较大洞口对附近地下室外墙受力的影响，造成相应地下室外墙受弯承载力不足，导致可能的外墙开裂与渗水。**

【处理措施】建筑平面应与结构平面图对应，判断地下室外墙附近的楼盖是否存在较大洞口。若是，则地下室外墙受力分析时，应考虑其附近较大洞口的不利影响，采用符合实际情况的

模型来计算外墙内力，并采取相应的加强措施。

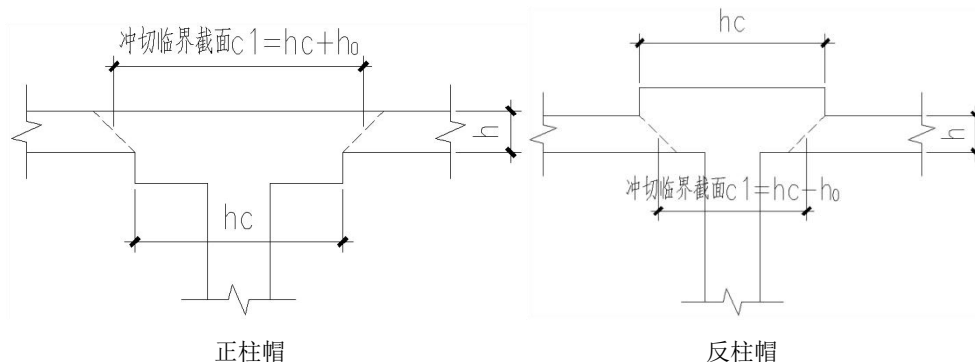
【原因分析】设计人员简单认为正柱帽没问题，调整为反柱帽也没问题，但计算冲切临界面两者有较大差异，调整时应复核柱帽冲板的冲切面（柱冲柱帽计算是一致的），反柱帽受冲切承载力一般仅为正柱帽的 65%左右。与地下室防水底板相连的桩承台在水浮力工况下，也相当于反柱帽。

【处理措施】正柱帽调整为反柱帽时需重新复核抗冲切承载力满足后方可调整。

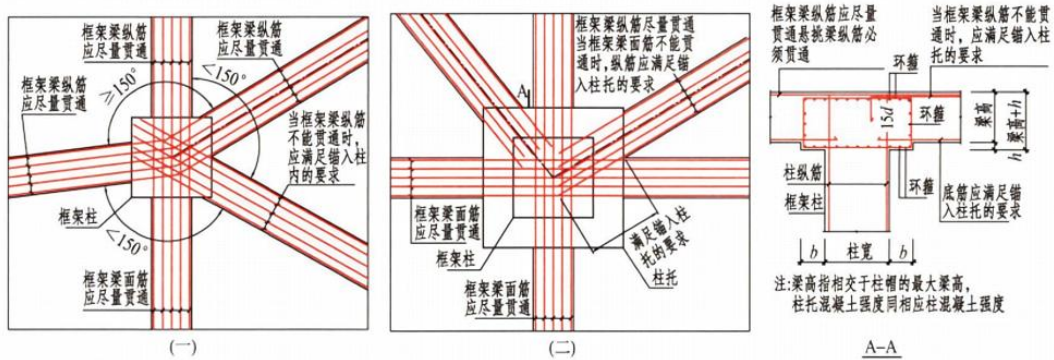
多梁交汇节点构造（一）

- ①梁中心线夹角 $>150^\circ$ 时，梁纵筋弯折贯通；
- ②与柱相交梁过多时，可以通过加次梁方式，错开梁柱节点；
- ③超过 3 个方向梁与柱相交时，可在节点设置矩形柱帽。梁筋加密区长度从柱帽边起算；柱帽满足刚性节点要求，高度不小于最大梁高+100mm，双向配筋，满足柱节点核心区配箍率要求。也可在柱头位置设置环梁，增加梁柱节点区域，保证梁纵筋锚固长度满足规范要求；
- ④需考虑保护层增大的不利影响，核算各梁配筋。

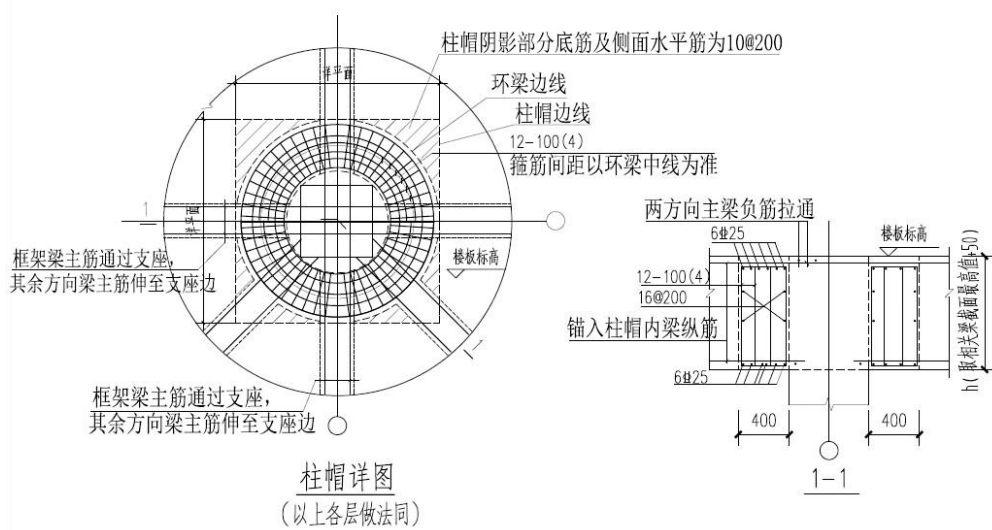
多梁交汇节点构造（三）

柱帽详图  
(以上各层做法同)

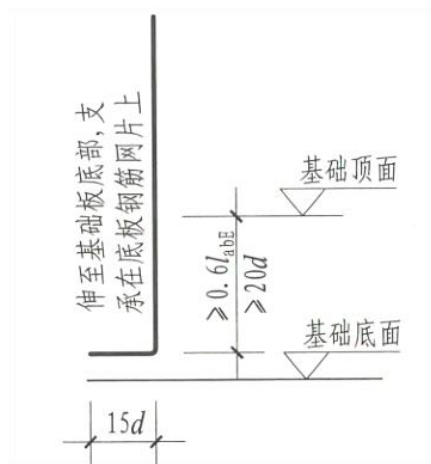
**【原因分析】**当基础高度小于  $1a$  ( $1aE$ ) 时，纵向受力钢筋的最小直锚段锚固长度不应小于  $20d$ ，弯折段的长度不应小于  $150\text{mm}$ 。按照图集《22G101—3》要求（如下图），当基础高度不能保证纵筋直锚时，纵筋需弯折支承在底板钢筋网之上。以  $400\text{mm}$  厚度基础为例，柱纵筋直径  $\geq 20\text{mm}$ ，即无法满足规范要求。

**【处理措施】**基础厚度取值应满足柱纵筋直锚段长度要求，否则应调整柱纵筋直径。

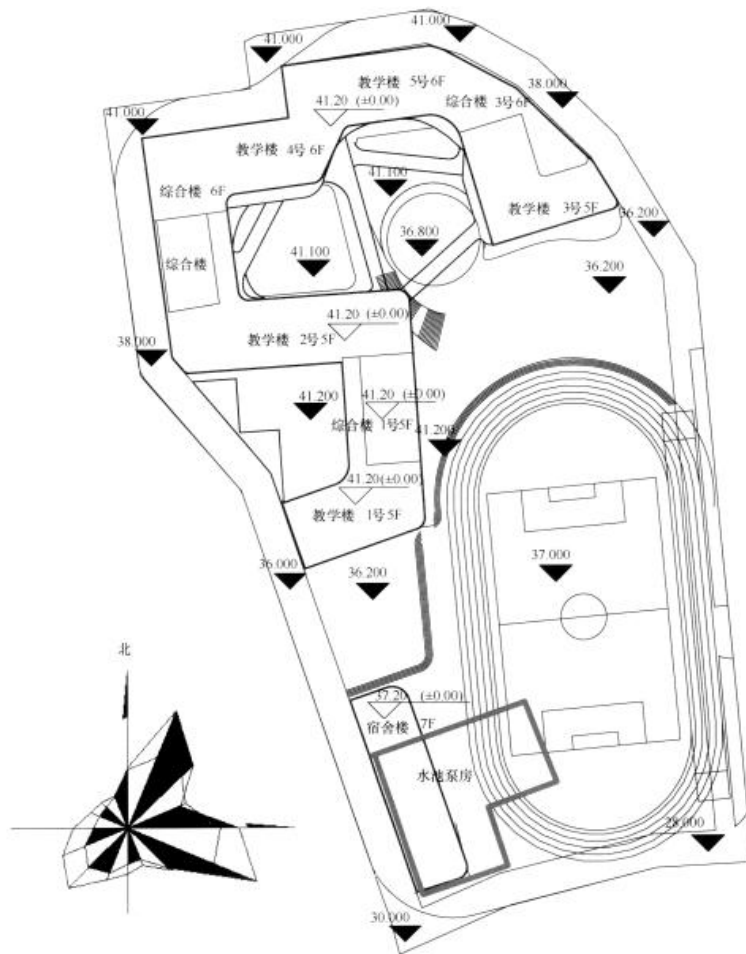
图 1.1 总平面图

【处理措施】应补充指北针或风玫瑰图, 以清楚的表达建筑物的朝向, 需明确采用的坐标系统及完善高程标识。如项目用地范围线内有设置污水处理站等设施, 应补充风玫瑰图(如图示做法)。

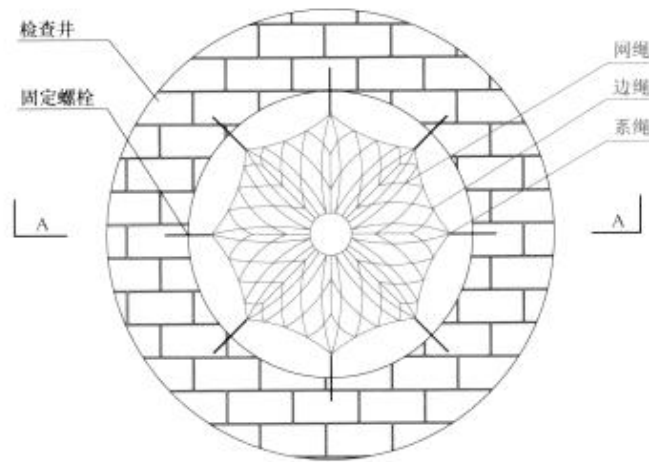
图 7.14-1 检查井防坠落装置平面

【处理措施】防坠落装置是在检查井内距地面 150~200mm 处安装一道安全平网，防止因井盖损坏或缺失时发生行人坠落事故。虽然现在多数是防盗井盖，管线维护工作也有所加强，但在暴雨时雨水反冒冲开井盖的事情仍时有发生，如 2013 年 3 月 22 日湖南长沙因暴雨积水

造成行人坠落下水道检查井下落不明事件。因此当井内径大于或等于 600mm 时，应采取防坠落措施，具体做法见图示。

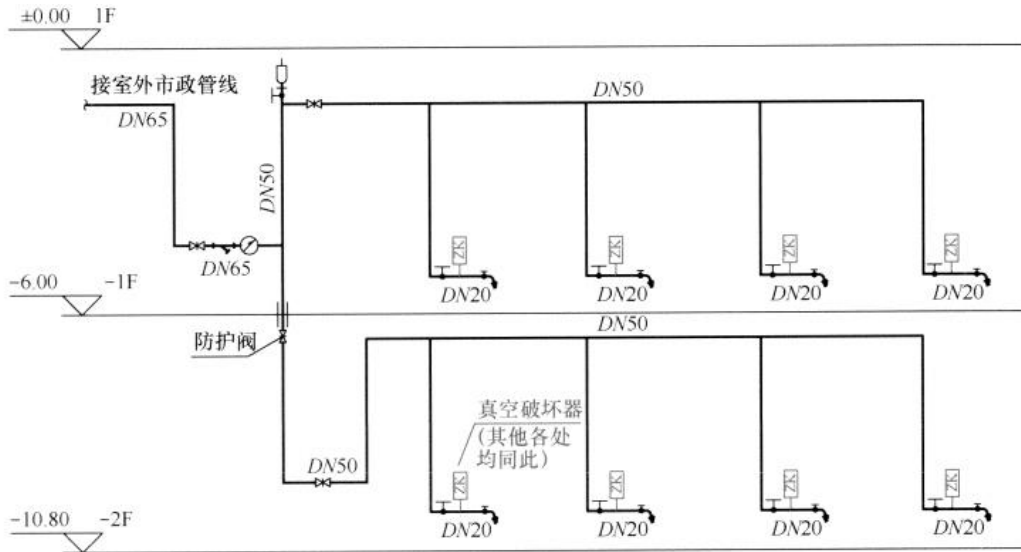
**问题 33:** 某项目地下车库采用市政供水，设置了多个冲洗水嘴，每个冲洗水嘴自带真空破坏器，自带真空破坏器设置过多，增加造价，见图下图。

**【原因分析】**《建筑给水排水设计标准》GB 50015 第 3.3.10 条规定：“出口接软管的冲洗水嘴（阀）、补水水嘴与给水管连接处”，应在用水管道上设置真空破坏器等防回流污染设施。

本项目设置了带真空破坏器的冲洗水嘴，但数量过多，可优化设计。

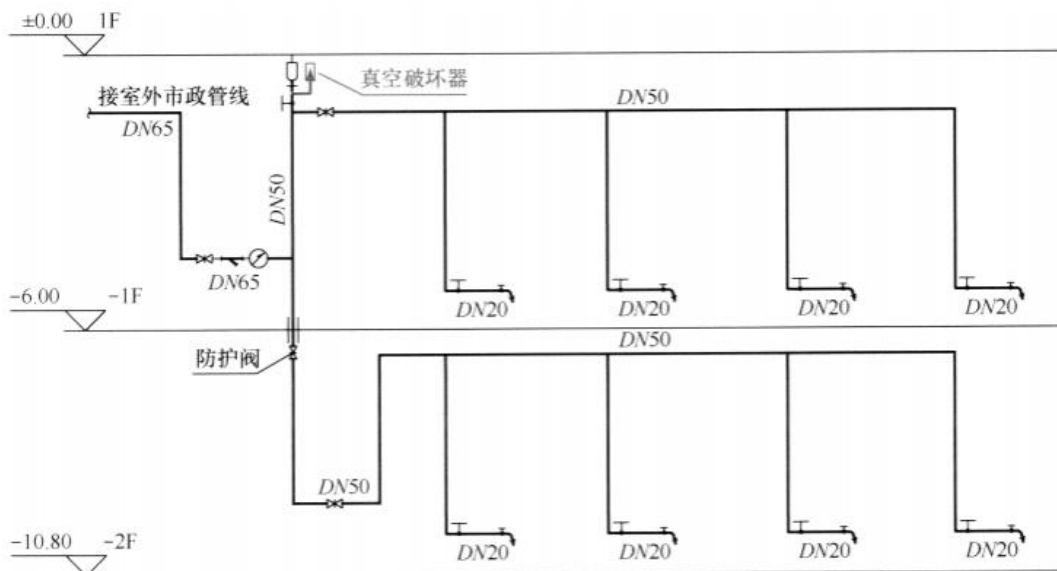
**【处理措施】**车库冲洗、绿化浇洒等给水系统，水源采用市政供水时，宜自成系统并设置独立水表计量，在系统的顶端设置一个真空破坏器即可节省造价、简化设计，见下图。

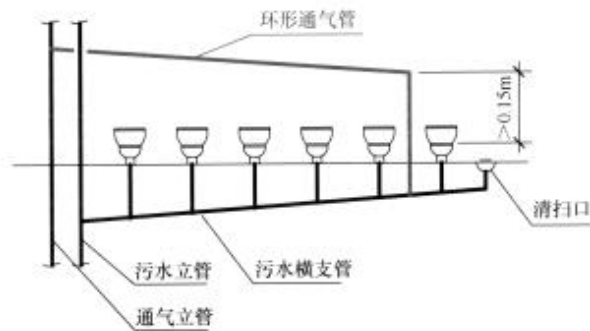
图 4.1.25-2 环形通风管示意图 1

【处理措施】连接 6 个及 6 个以上大便器的污水横支管、连接 4 个及以上卫生器具且长度大于 12m 的排水横支管、设有器具通气管和特殊单立管偏置时应设置环形通气管，做法见图示。

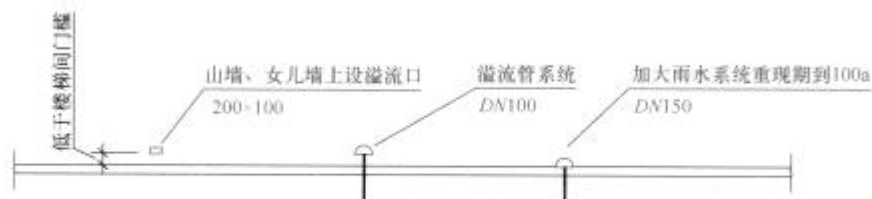
图 4.2.7 屋面雨水溢流的三种处理方式

【处理措施】超设计重现期的雨水，应设置溢流设施排放。按《建筑给水排水设计标准》GB 50015 第 5.2.5 条规定：一般建筑的重力流屋面雨水排水工程与溢流设施的总排水能力不应小于 10 年重现期的雨水量，重要公共建筑、高层建筑的屋面雨水排水工程与溢流设施的总排水能力不应小于 50 年重现期的雨水量。当屋面无外檐天沟或无直接散水条件且采用溢流管道系统时总排水能力不应小于 100 年重现期的雨水量。在保证屋面结构安全和行人安全的前提下，可设置溢流口等设施。最高溢流水位应低于建筑屋面允许的最大积水水深。溢流口以下的水深荷载应提供给结构专业人员计入屋面荷载。溢流口的设计计算应满足《建筑屋面雨水排水系统技术规程》CJJ 142 第 4.3 条的要求，具体设置见图示。

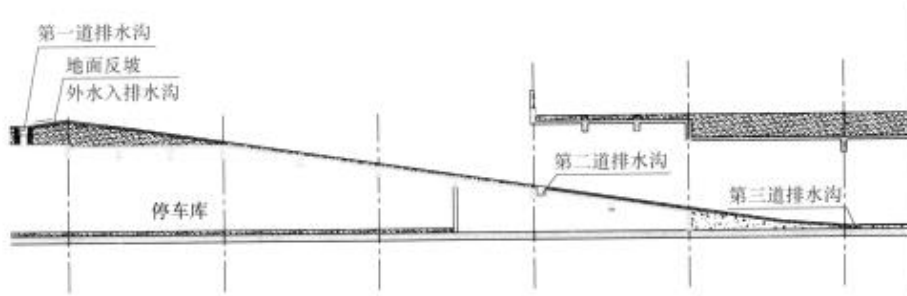
图 4.2.13 地下车库入口坡道排水沟设置示意

【处理措施】汽车库应按停车层设置楼地面排水系统，排水点的服务半径不宜大于 30m，并根据车库布局灵活布置。当采用地漏排水时，地漏管径不宜小于 DN100。室外雨水和其他不

明水量的地下水，水量难以准确计算，如引入车库内，排水设施规模难以合理确定，存在淹没地下车库的风险，应在室外单独设置集水坑提升排放，具体设置见图示。

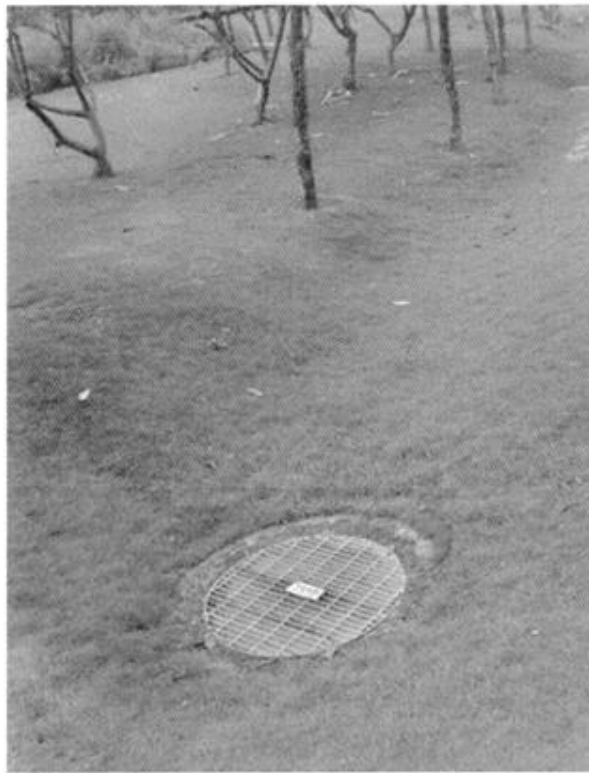
**问题 115：**在大片绿地的中心设植草沟、雨水花园等海绵设施，且海绵设施仅消纳绿地的雨水，其他不透水下垫面的雨水均未能合理导入海绵设施中，导致不透水下垫面控制率很低，海绵设施容积虽大，效果却很差，见下图。

植草沟设在大片绿地内（不合理）

【原因分析】设计人员只关注海绵设施的容积，不理解海绵设施的核心作用。绿地径流系数仅 0.15，已能将雨水充分入渗，在绿地中间设置海绵设施将绿地径流雨水再次消纳的意义何在？相反，不透水下垫面雨水径流量大，径流污染严重，是海绵设施需要消纳的重点，只有将海绵设施尽量设在不透水下垫面旁，才能确保海绵设施“用得其所”。

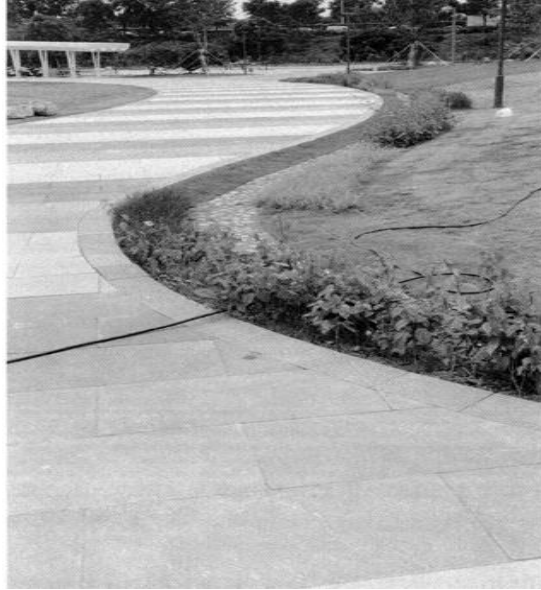
【处理措施】海绵设施宜分散均匀布置，且应优先设在不透水下垫面的旁边，确保每一块不透水的硬地面旁均有一块下沉绿地等海绵设施，接纳其雨水，净化其初期雨水，真正起到海绵设施“滞”“蓄”“净”的作用，见下图。

植草沟设在道路旁（合理）

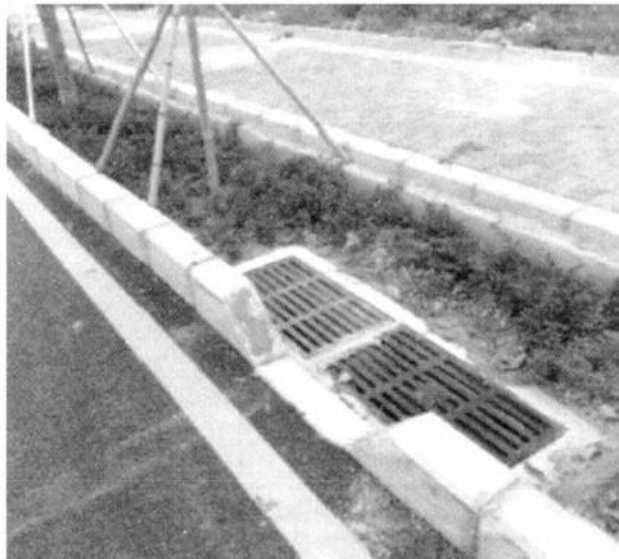
**问题 117:** 道路立道牙的开口正对植草沟内的溢流口，会出现雨水短流现象，无法有效发挥植草沟滞留雨水的作用，见下图：

立道牙开口正对植草沟溢流口（不合理）

【原因分析】设计人员未充分理解海绵城市的“滞、蓄”，未重视雨水短流现象。

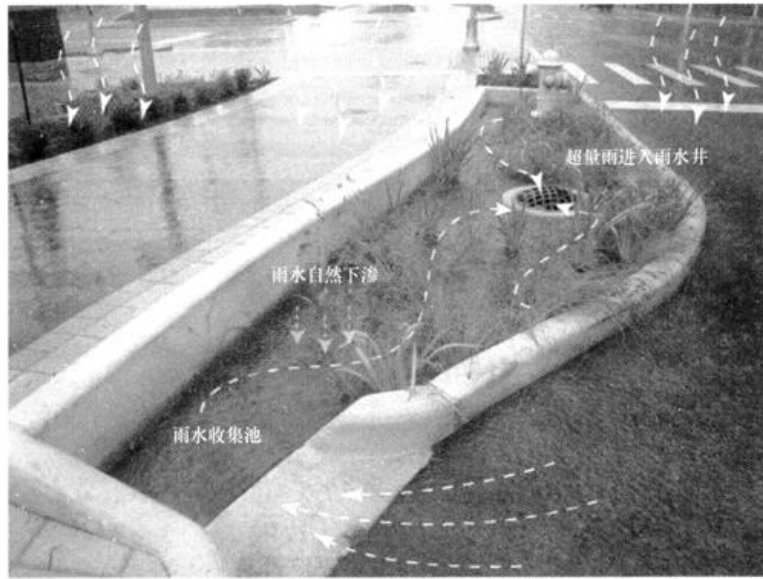
【处理措施】建议道路旁植草沟内的溢流口尽量设在立道牙开口的中间，确保进入植草沟的雨水经过充分滞蓄后再溢流排放，见下图。

道牙开口与植草沟溢流口错位（合理）

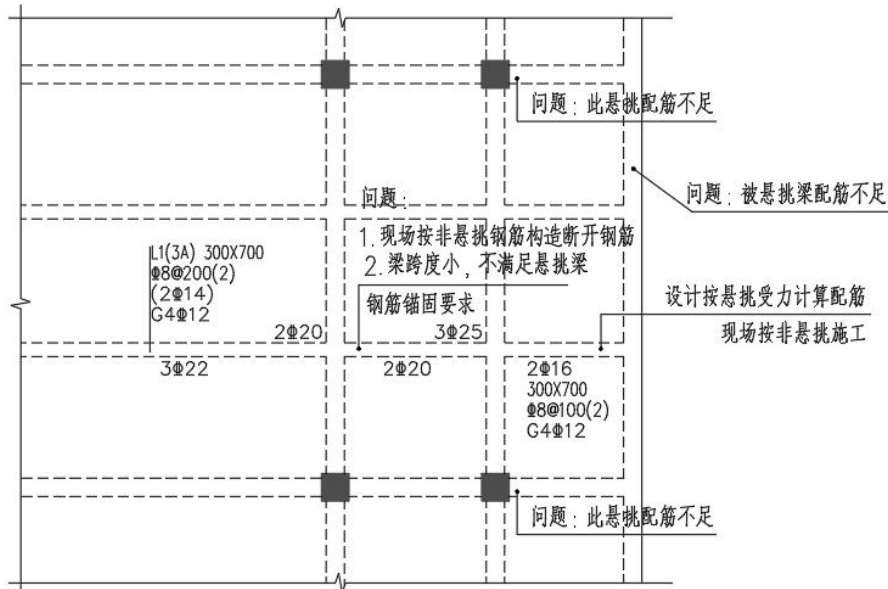
问题 11: 有些位置次梁悬挑, 现场施工按照非悬挑放置钢筋导致钢筋构造不正确和被悬挑梁配筋不足; 悬挑梁对应边跨梁跨度小不满足悬挑梁钢筋锚固长度要求。如例

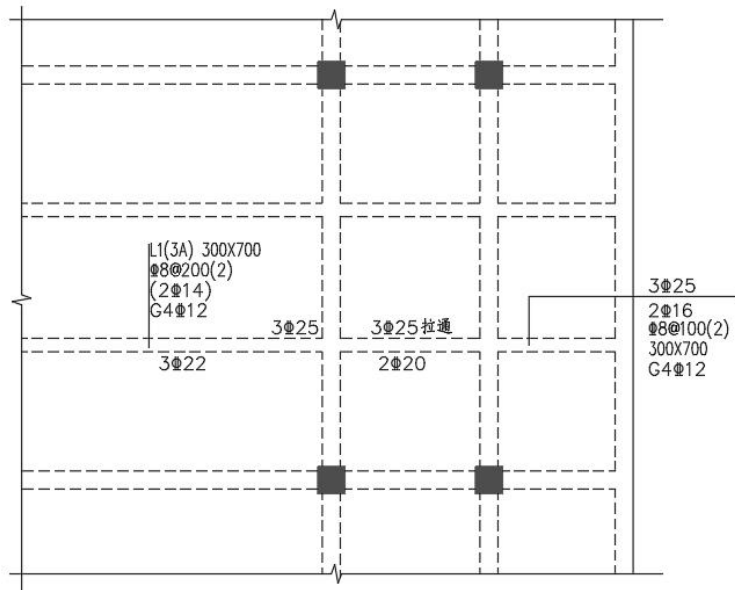
悬挑位置按如下表达或在悬挑端注明悬挑；

2. 悬挑梁对应边内跨梁跨度小时，梁筋边跨应拉通，保证满足锚固要求
