# 2024年下半年南海区房屋市政项目安全生产管理培训

## 工地常见典型问题及整改建议

佛山市南海区住房城乡建设和水务局  
南海区建筑安责险共保体

2024年11月

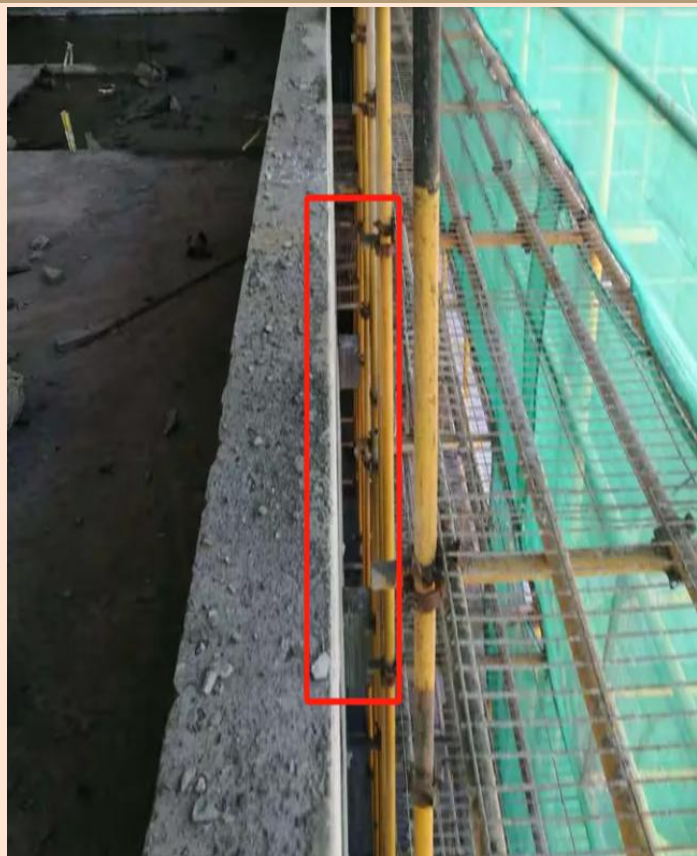
外架未按要求数量设置连墙件。

整改建议：加强现场管理，严格按专项方案施工及验收，连墙件的垂直间距不应大于建筑物的层高，并不应大于4m，水平距离不应大于6m。

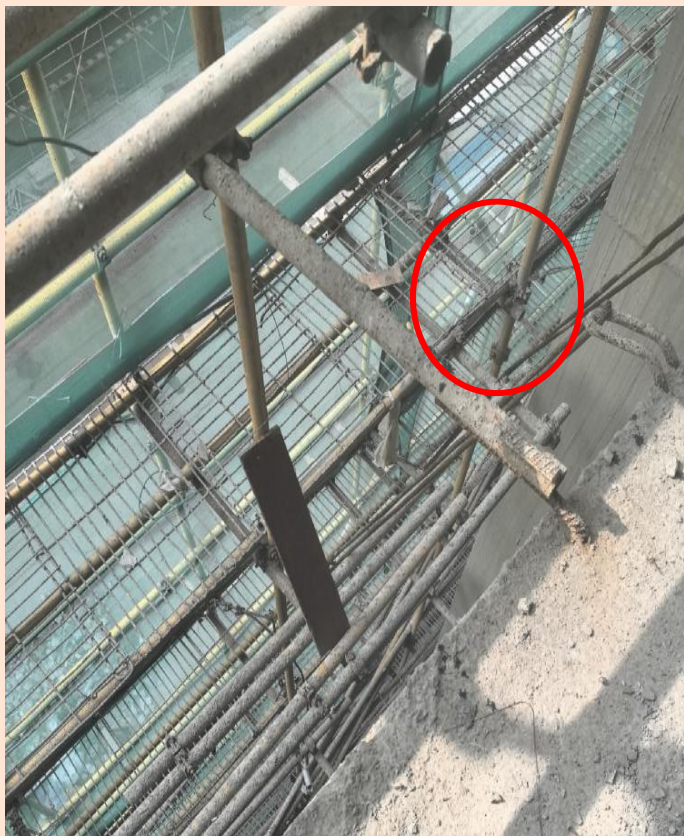
钢管脚手架卸载钢丝绳与钢管紧贴无保护套。

整改建议：卸载钢丝绳在拉设过程中不能与外架有任何的接触，并且应呈直线型拉设。

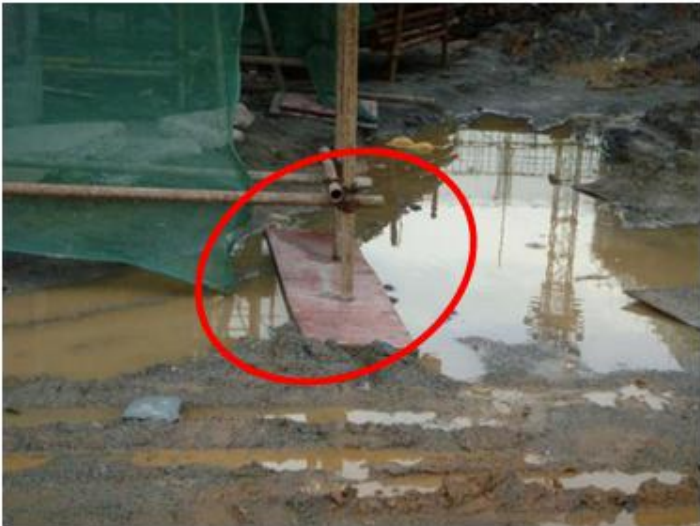
| 隐患图片 | 正确示例 |
|---|---|
| 场地积水 | 设置排水沟 |

**隐患问题：**钢管立杆地基未设置排水措施，场地积水。

**风险分析：**场地积水易造成立杆脚地基承载力下降，导致立杆失稳，架体坍塌。

**整改措施：**停止施工，按规范要求进行整改。

**规范要求：**《施工脚手架通用规范》（GB 55023-2022）第 4.1.3 条第 2 款：应设置排水措施，搭设场地不应积水。

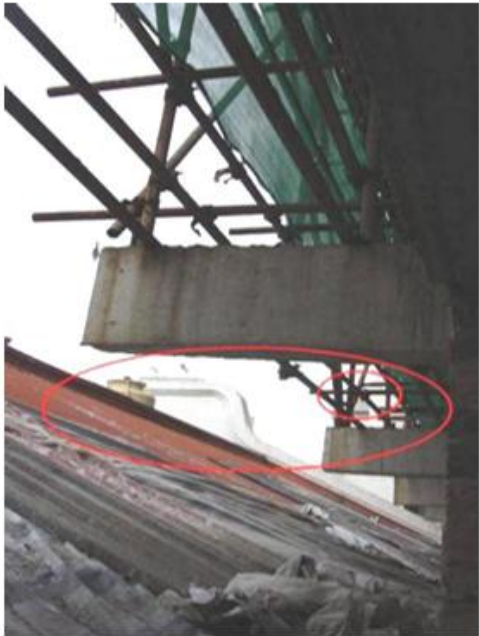
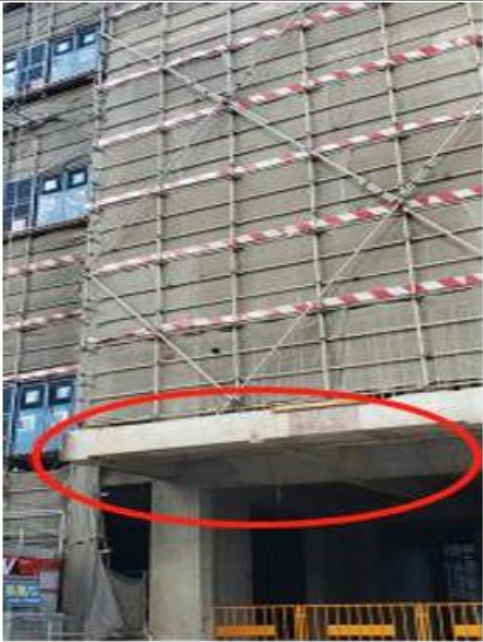
| 隐患图片 | | 正确示例 |
|---|---|---|
| 悬挑结构承载力不满足，结构底部未设置支顶 | | 设置回撑顶架 |

**隐患问题：**立杆架设在悬挑结构上，悬挑结构承载力不满足，悬挑结构底部未设置支顶。

**风险分析：**悬挑结构承压增大而未有支顶支撑，易导致悬挑结构因承载力不足而破坏。

**整改措施：**停止施工，设置支顶架。

**规范要求：**《建筑施工扣件式钢管脚手架安全技术规范》（JGJ 130-2011）第 5.5.3 条：对搭设在楼面等建筑结构上的脚手架，应对支撑架体的建筑结构进行承载力验算，当不能满足承载力要求时应采取可靠的加固措施。

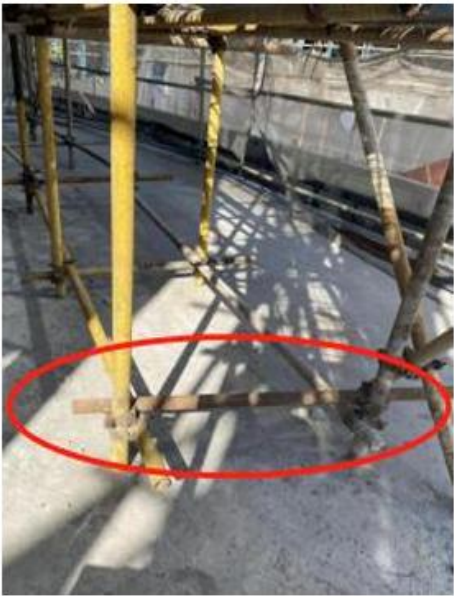
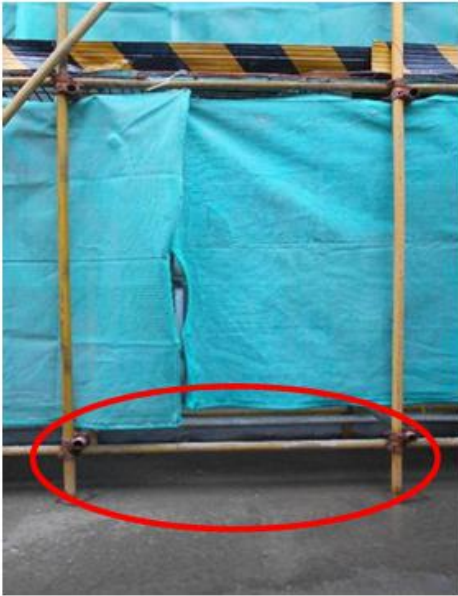
| 隐患图片 | | 正确示例 |
|---|---|---|
| 横向扫地杆设置在纵向扫地杆之上 | | 扫地杆布设规范 |

**隐患问题：**横向扫地杆设置在纵向扫地杆之上。

**风险分析：**扫地杆设置不规范，纵向水平杆易变形。

**整改措施：**立即整改，将横向水平杆设置于纵向水平杆之下。

**规范要求：**《建筑施工扣件式钢管脚手架安全技术规范》（JGJ 130-2011）第 6.3.2 条：脚手架必须设置纵、横向扫地杆。纵向扫地杆应采用直角扣件固定在距钢管底端不大于 200mm 处的立杆上。横向扫地杆应采用直角扣件固定在紧靠纵向扫地杆下方的立杆上。

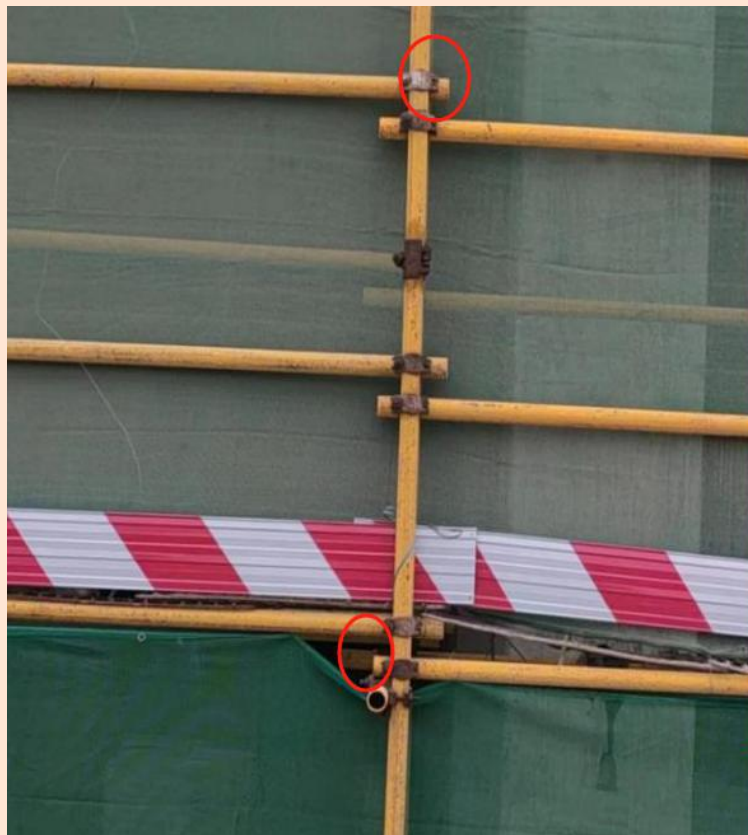
外架水平钢管末端与扣件的间距少于10CM。

整改建议：根据《建筑施工扣件式钢管脚手架安全技术规范》，各杆件端头伸出扣件盖板边缘的长度不应小于100mm。

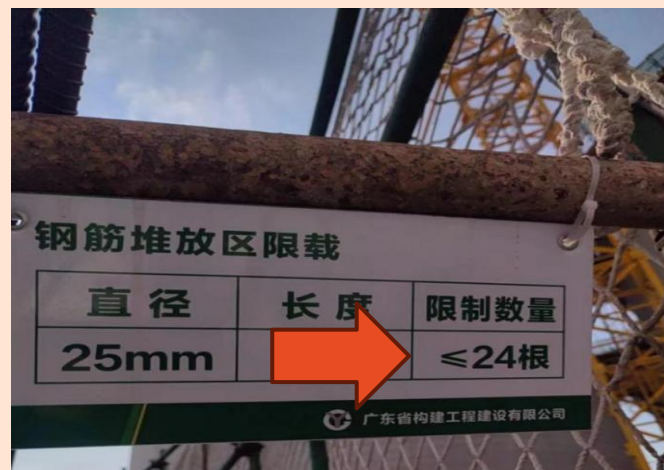
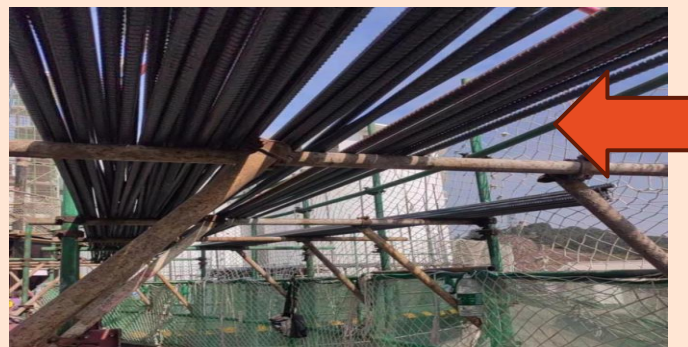
操作平台未按限载牌要求放置钢筋，存在超荷载情况。

整改建议：操作平台、卸料平台等有限载要求的，须严格按照要求使用。

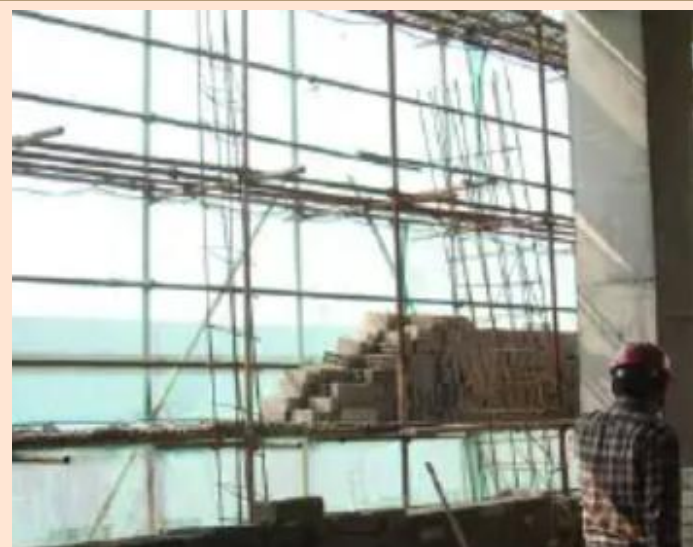
外架上建筑垃圾未及时清理或堆载过多。

整改建议：外架上建筑垃圾、额外堆载应及时清理，防止坠物伤人，或引起架体超载、失稳坍塌。

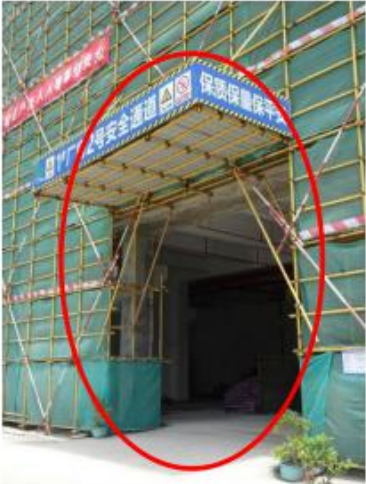
| 隐患图片 | 正确示例 | |
|---|---|---|
| <p><b>隐患问题：</b>门洞处未设置加强构造措施。</p> <p><b>风险分析：</b>造成洞口处杆件应力集中，易导致钢管弯曲变形大而失稳。</p> <p><b>整改措施：</b>停止使用，按规范和专项施工方案要求进行整改。</p> <p><b>规范要求：</b>《建筑施工扣件式钢管脚手架安全技术规范》(JGJ 130-2011)第 6.5.1 条：单、双排脚手架门洞宜采用上升斜杆、平行弦杆桁架结构形式（图 6.5.1），斜杆与地面的倾角<math>\alpha</math>应在 <math>45^\circ\sim 60^\circ</math>之间。第 6.5.2 条第 1 款：单排脚手架门洞处，应在平面桁架（图 6.5.1 中 ABCD）的每一节间设置一根斜腹杆；双排脚手架门洞处的空间桁架，除下弦平面外，应在其余 5 个平面内的图示节间设置一根斜腹杆（图 6.5.1 中 1-1、2-2、3-3 剖面）。</p> | | |

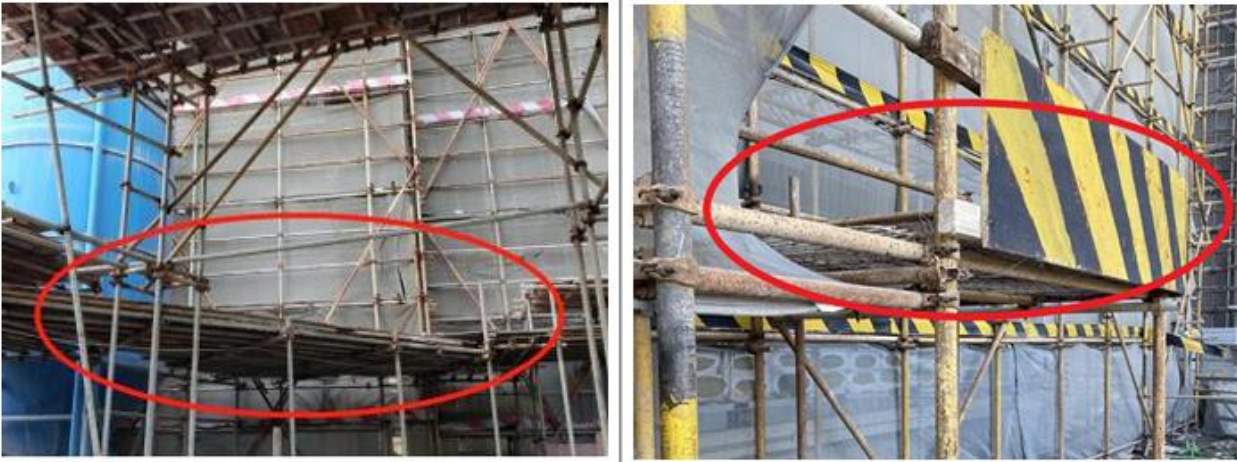
| 隐患图片 | 正确示例 |
|---|---|
| 出入口安全通道为单层防护棚且材料不符规范要求 | 安全通道设置规范 |

**隐患问题：**出入口安全通道为单层防护棚且材料不符规范要求。

**风险分析：**导致高处坠落的物体易穿透防护棚，造成物体打击伤害事故。

**整改措施：**停止使用，按规范搭设防护棚。

**规范要求：**《建筑施工高处作业安全技术规范》（JGJ 80-2016）第 7.2.1 条第 3 款：当安全防护棚的顶棚采用竹笆或木质板搭设时，应采用双层搭设，间距不应小于 700mm；当采用木质板或与其等强度的其他材料搭设时，可采用单层搭设，木板厚度不应小于 50mm。

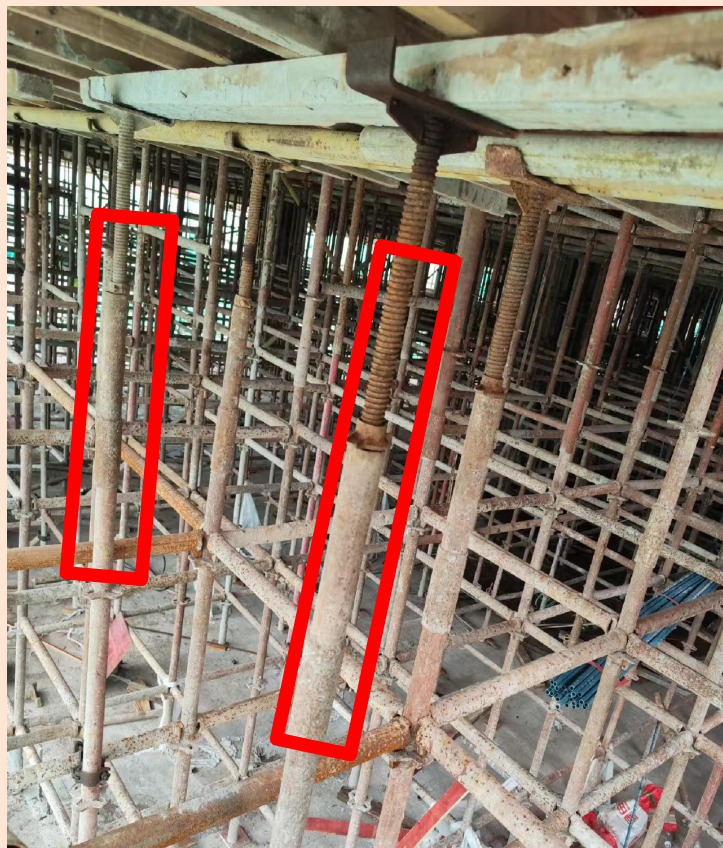
模板支架顶杆自由端过长。

整改建议：依据JGJ300—2013《建筑施工临时支撑结构技术规范》，悬臂长度（ $h_2$ ）不宜大于500mm，可调托撑螺杆伸出长度不应超过300mm，插入立杆内的长度不应小于150mm；专项方案应满足工程实际情况需要。

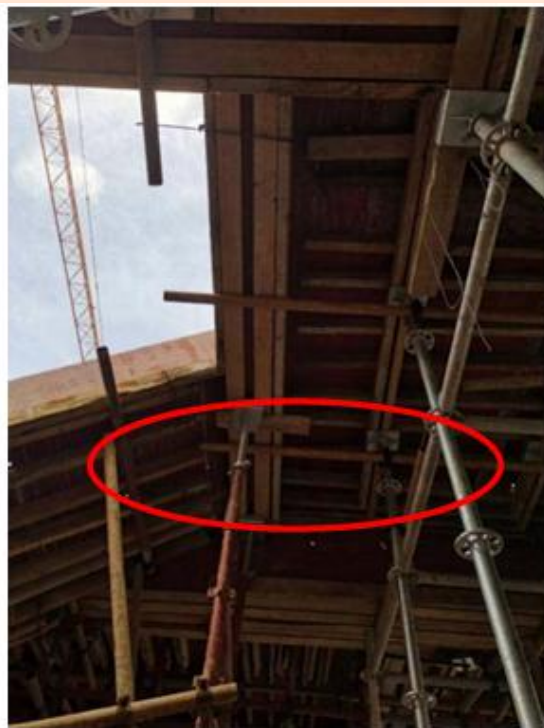
隐患图片

**隐患问题：**支撑架采用扣件式钢管、套扣式钢管和盘扣式钢管混搭。

**风险分析：**立杆材料、构造不同，其承载能力和变形就不同，钢管立杆容易产生不均匀沉降而导致架体局部失稳。

**整改措施：**停止施工，按专项施工方案要求，更换为同一种材质和类型的钢管立杆。

**规范要求：**《混凝土结构工程施工规范》GB 50666-2011 第 4.6.1 条第 2 款：模板的规格和尺寸，支架构件的直径和壁厚，及连接件的质量，应符合设计要求。《施工脚手架通用规范》GB 55023-2022 第 3.0.3 条：脚手架所用杆件和构配件应配套使用，并应满足组架方式及构造要求。

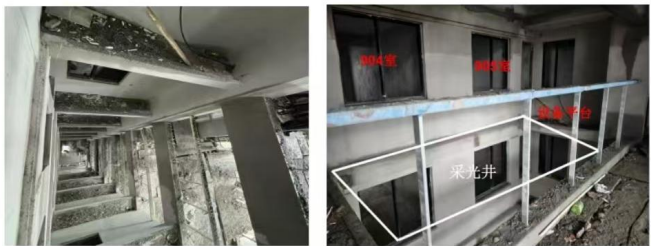
图 2 3 号楼采光井结构图（采光井未安装防坠落网）

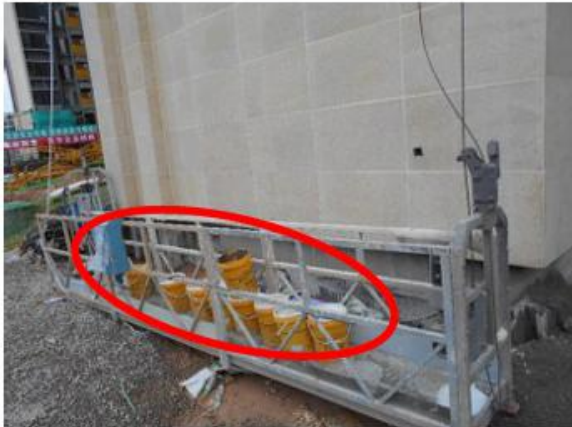
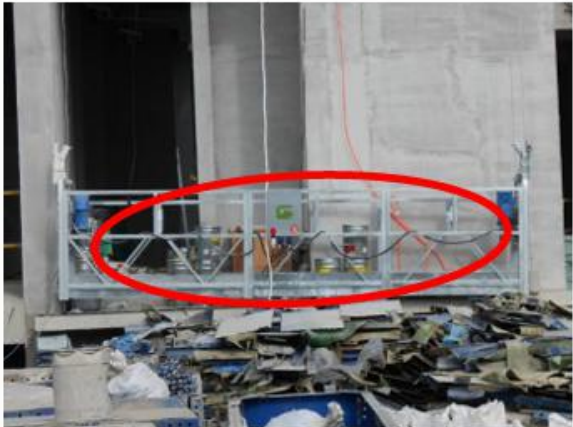
| 隐患图片 | | 正确示例 |
|---|---|---|
| 将吊篮作为垂直运输设备使用 | | 悬吊平台无杂物 |

**隐患问题：**将吊篮作为垂直运输设备使用。

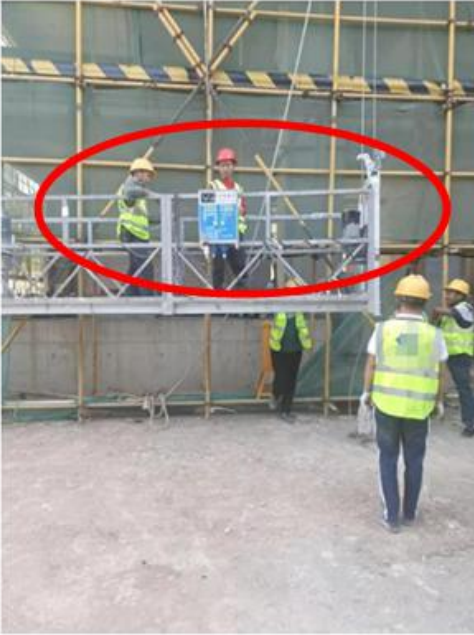
| 隐患图片 | 正确示例 | |
|---|---|---|
| 吊篮操作人员未佩戴安全带 | 安全带自锁器规范 | 吊篮操作人员佩戴安全带 |

**隐患问题：**吊篮操作人员未佩戴安全带。

**风险分析：**悬吊平台倾覆人员掉落。

**整改措施：**停止使用，操作人员应正确熟练地使用安全带、自锁器和安全绳。

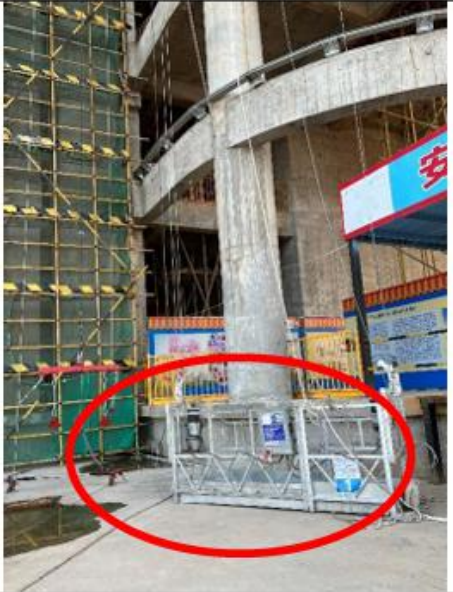
| 隐患图片 | | 正确示例 |
|---|---|---|
| 地面未有安全警戒 | | 地面设有安全警示护栏 |

**隐患问题：**地面未有安全警戒。

**风险分析：**高空坠物。

**整改措施：**停止使用，增设警示线或安全护栏，必要时设置安全警戒人员。

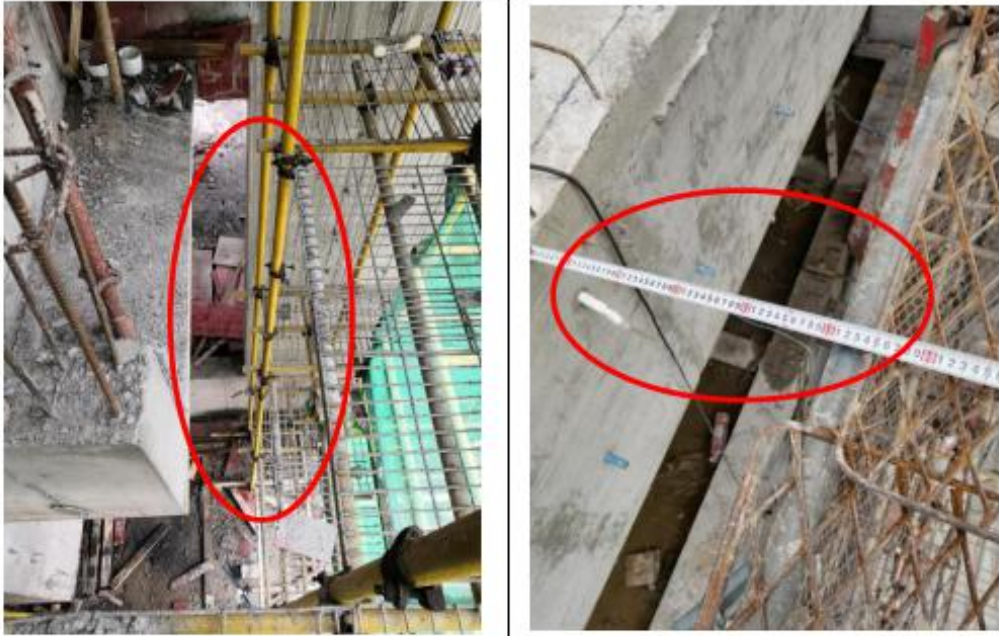
| 隐患图片 | 正确示例 |
|---|---|
| 空隙大于 150mm 未采取防护措施 | 脚手架临边防护 |

**隐患问题：**脚手架作业层边缘与结构外表面空隙大于 150mm。

**风险分析：**易导致人员或物体高处坠落事故。

**整改措施：**立即整改，按规范和专项施工方案要求增设防护措施。

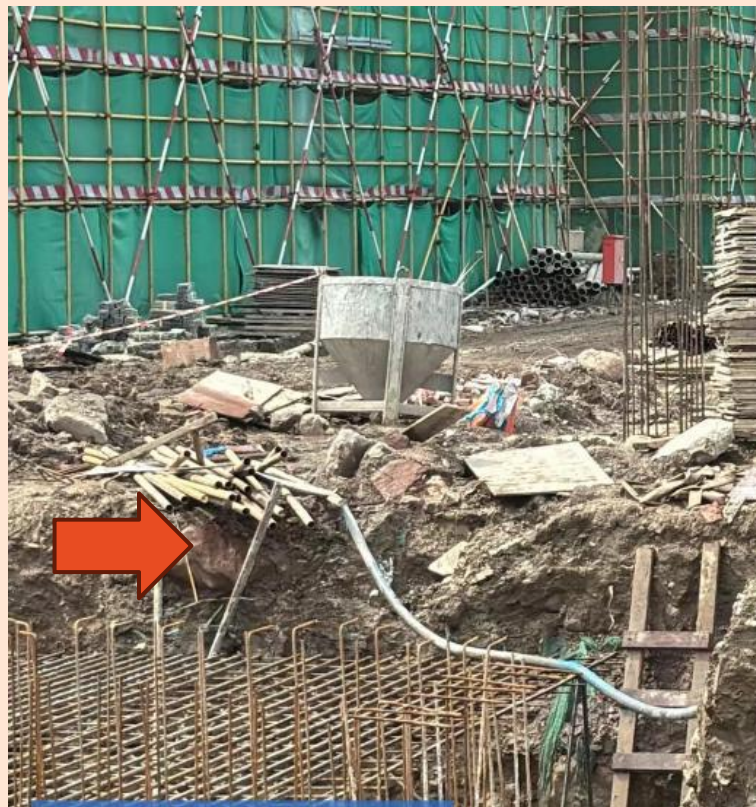
基础施工时基坑旁杂物堆放凌乱，可能引发坠物伤人。

整改建议：清理杂物，做好基坑临边防护，加强基坑日常巡检。基坑坡顶边应按要求设置栏杆、挡板，防止杂物滚落伤人。

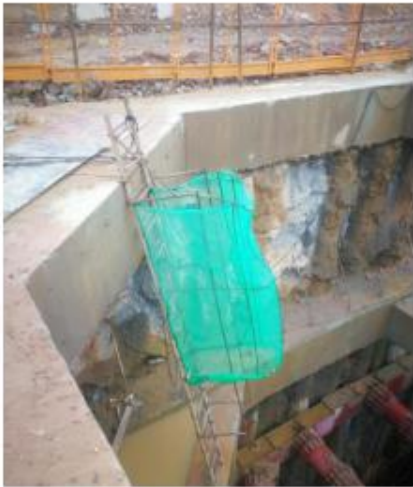
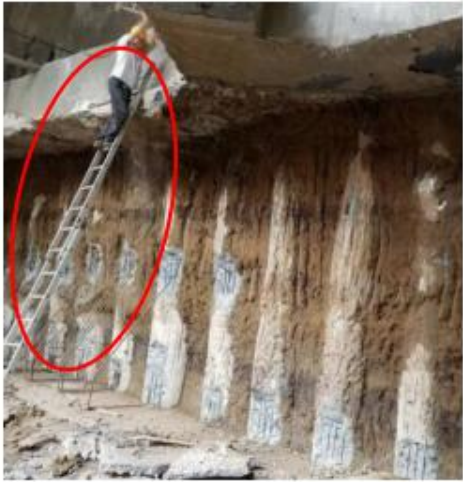
| 隐患现象 | | 正确示例 |
|---|---|---|
| 简易的上下通道 | 简易梯子作为上下通道 | 严格设置规范的梯笼作为上下通道 |

**隐患问题：**未设置施工人员上下基坑的专用楼梯或梯道设置不规范。

**风险分析：**人员坠落。

**整改措施：**严格按照要求设置安全可靠的上下通道。

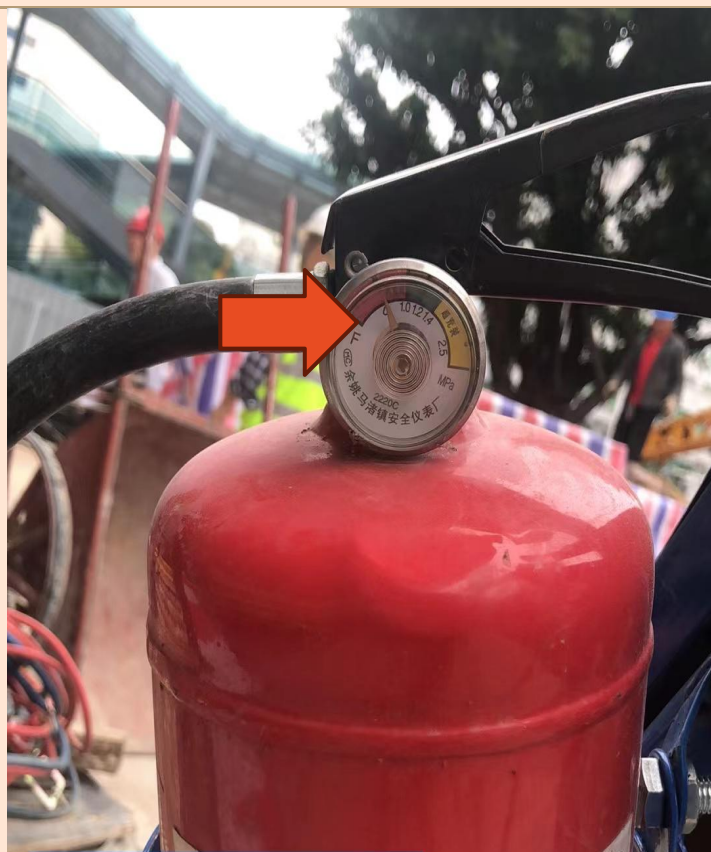
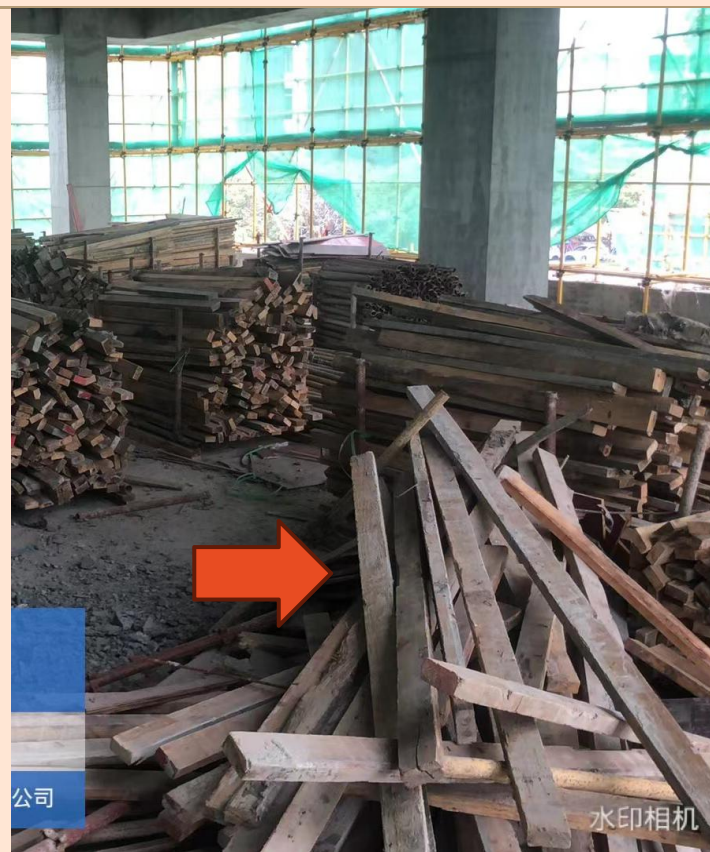
楼层灭火器配置数量少且个别灭火器失效；堆放可燃、易燃物品处未放置灭火器。

整改建议：灭火器要配备充足并保持有效；有可燃、易燃物品的场所应配置灭火器等消防设施，并及时清理外运可燃、易燃物品。

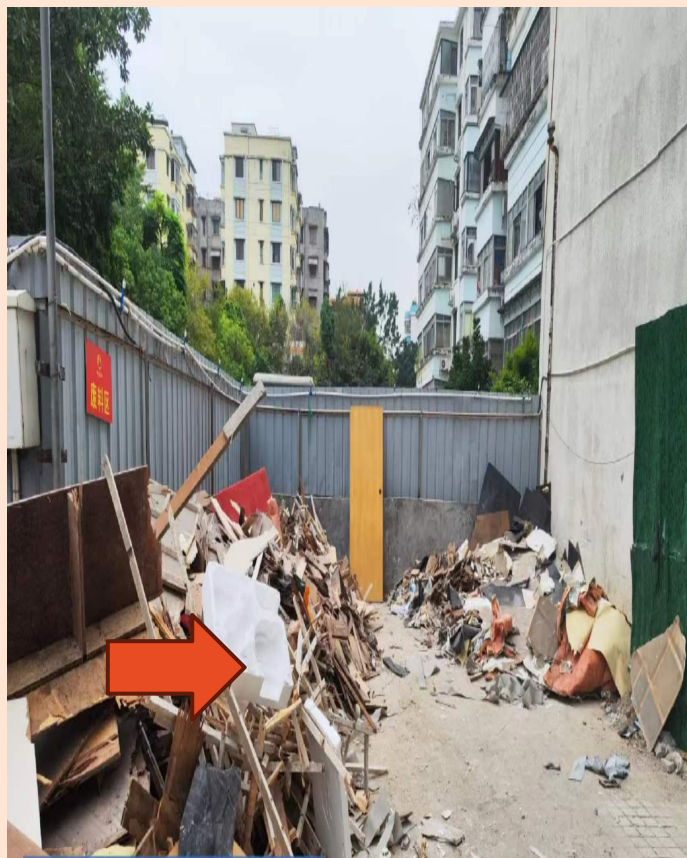
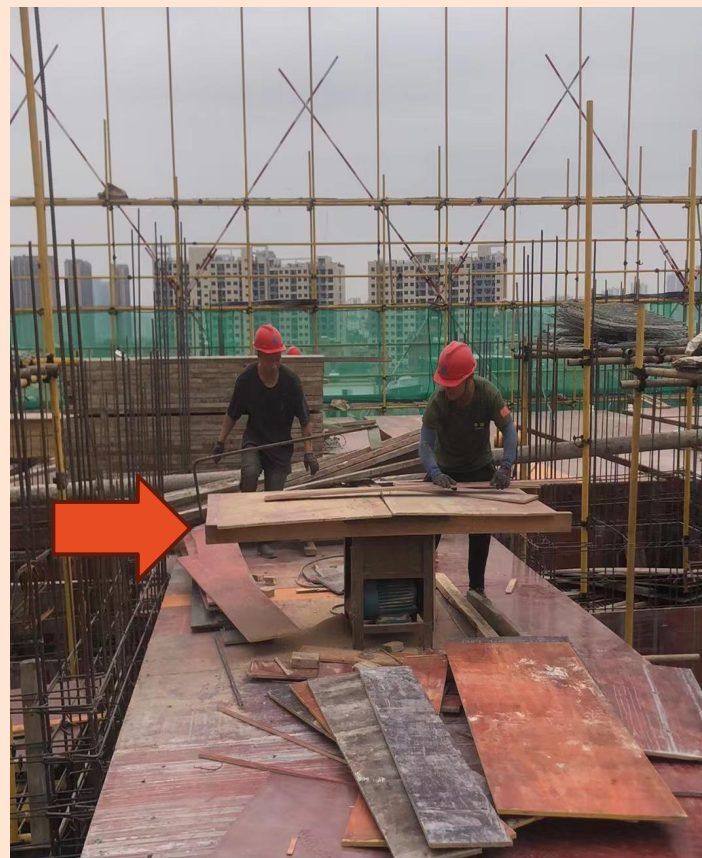
堆放可燃、易燃物品处未放置灭火器；木材加工场地未配置灭火器。

整改建议：有可燃、易燃物品的场所应配置灭火器等消防设施，并及时清理外运可燃、易燃物品。

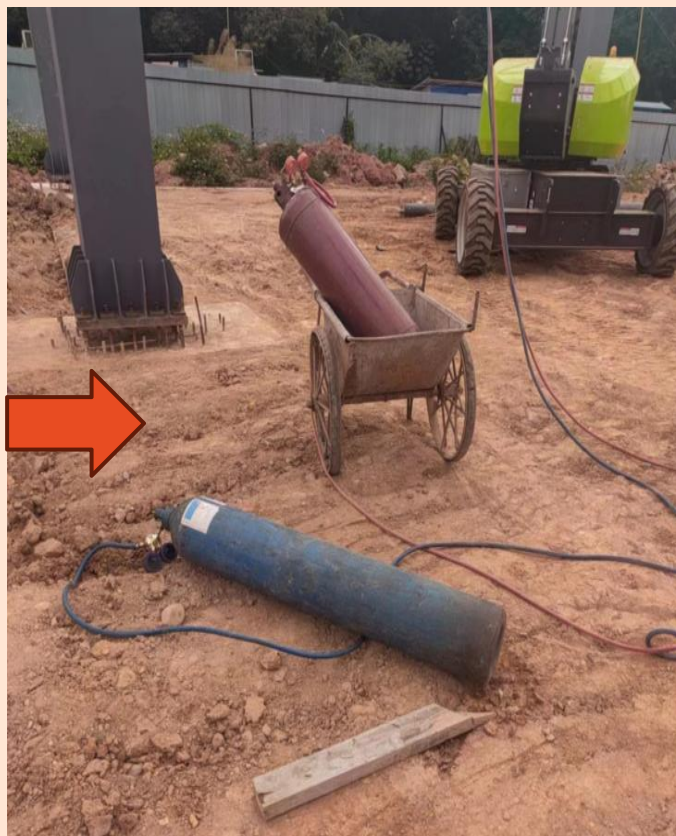
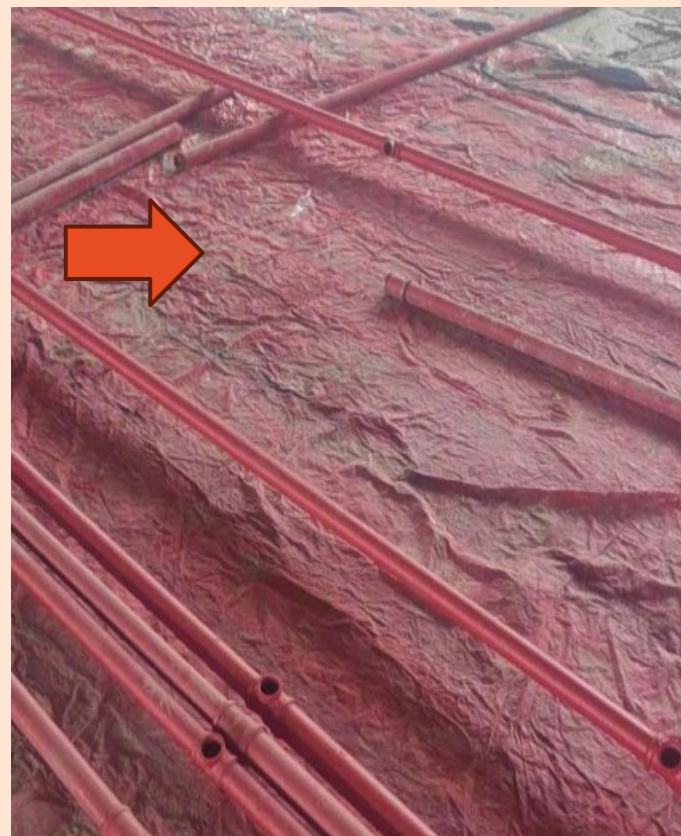
氧气、乙炔气瓶之间距离太近，放置方式不正确，动火作业未配置灭火器；现场油漆涂刷施工区未按要求配置灭火器。

整改建议：加强对消防设施的检查，动火令审批时先检查灭火器等消防设施到位情况，施工过程中加强巡查。

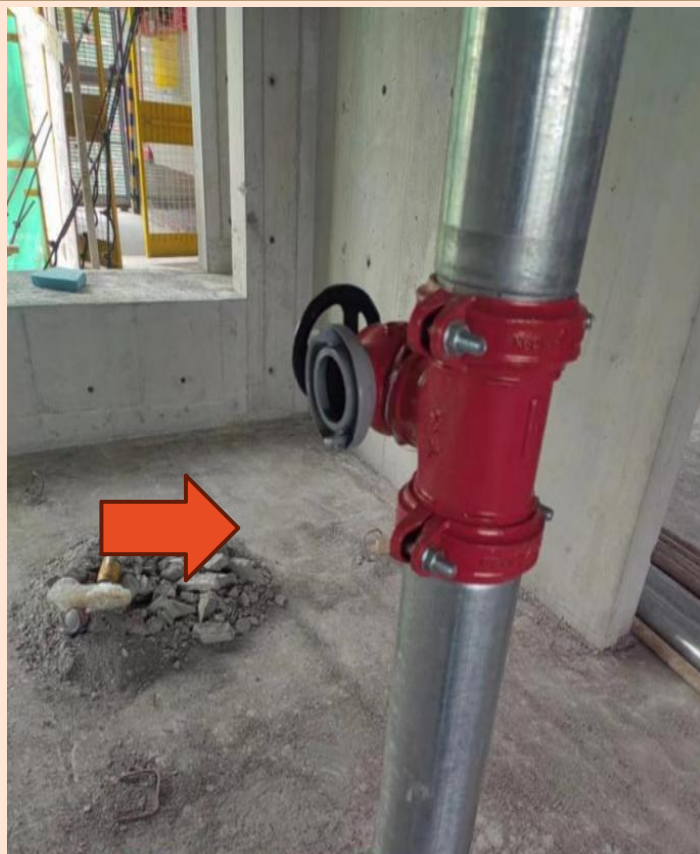
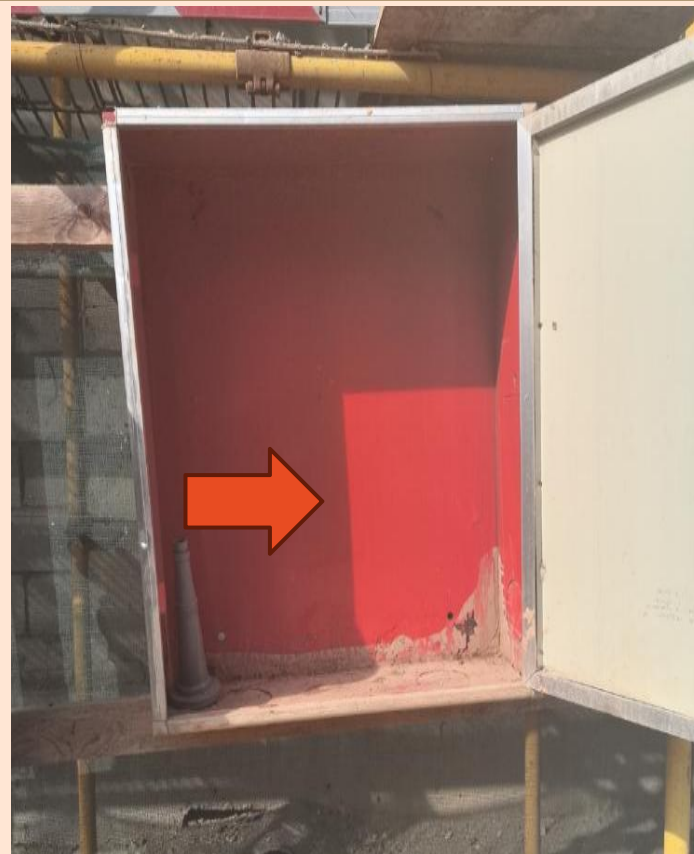
消防栓（箱）无配置消防水带/水枪；现场临时消防水管已拆除，正式消防栓系统还未通水。

整改建议：加强对消防设施的检查，缺失的配件应及时补充。

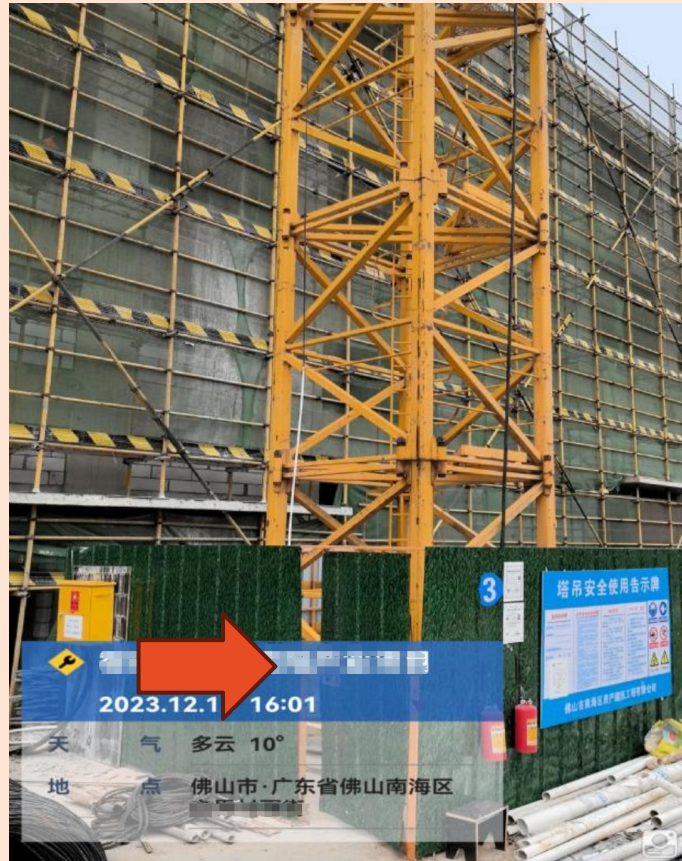
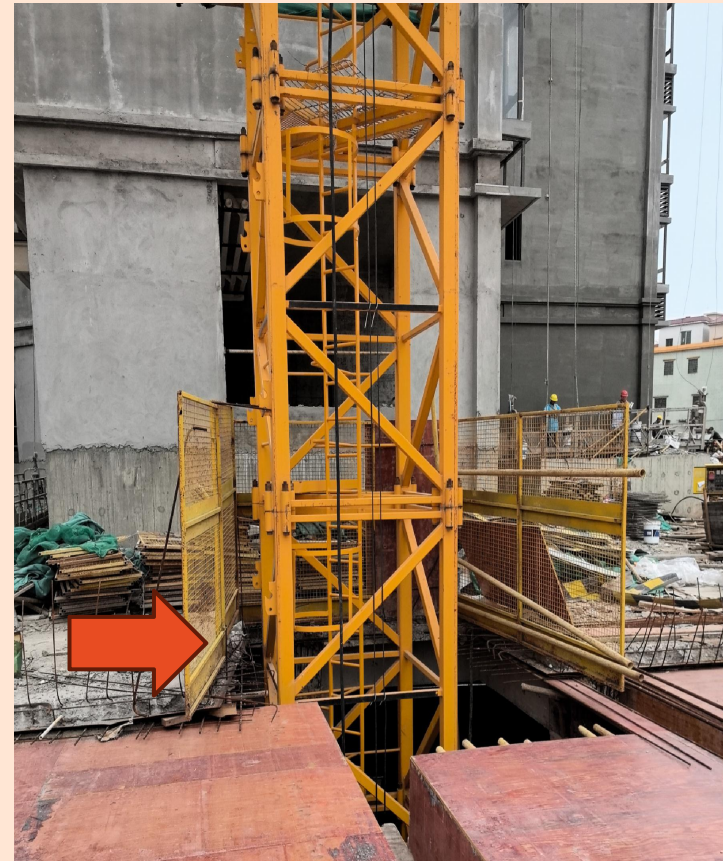
塔吊围蔽未上锁；施工过程拆开后未及时恢复，也未采取临时措施。

整改建议：加强巡查，对防护措施的动态变化要及时采取临时措施；围蔽措施应按规定实施；要监督安全文明措施费投入情况。

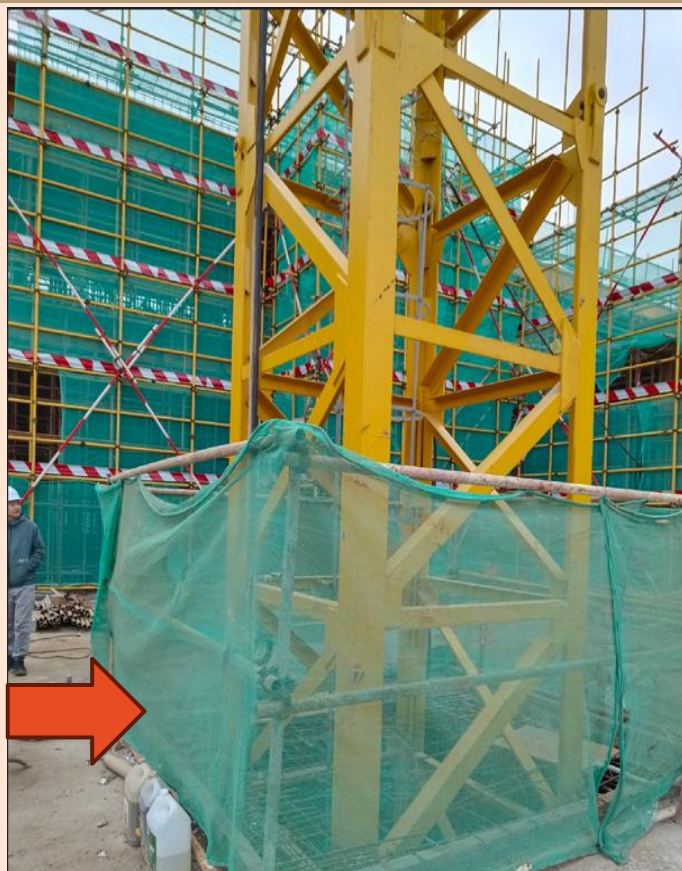
塔吊围蔽措施简陋；安全通道顶部侧面防护缺失。

整改建议：加强巡查，对防护措施的动态变化要及时采取临时措施；围蔽措施应按规定实施；要监督安全文明措施费投入情况。

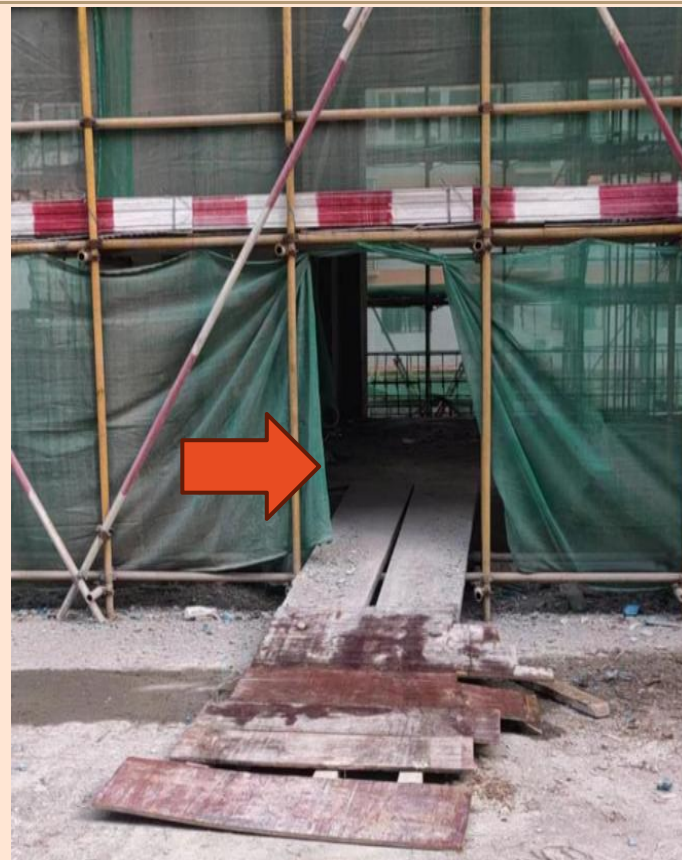
安全通道与外墙的间隙水平防护不到位；未设置安全通道或擅自开设不安全的通道。

整改建议：加强巡查，防护措施应按规定实施；安全通道顶板应伸入建筑以内；不得随意开设没有防护措施的通道。

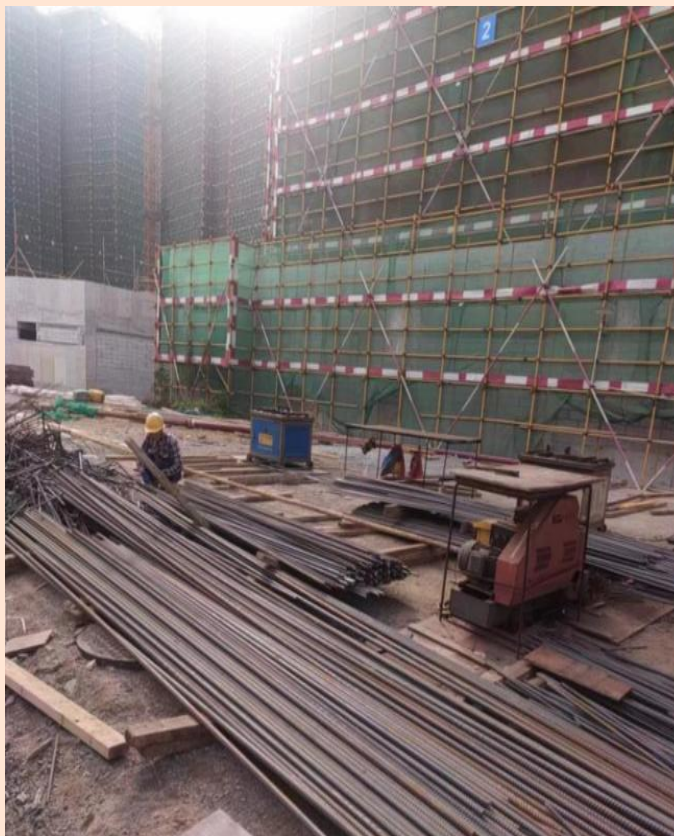
钢筋加工场地缺水平防护棚、竖向围挡。

整改建议：加强巡查，做好围蔽防护，钢筋加工场地增加水平防护棚、竖向围挡。

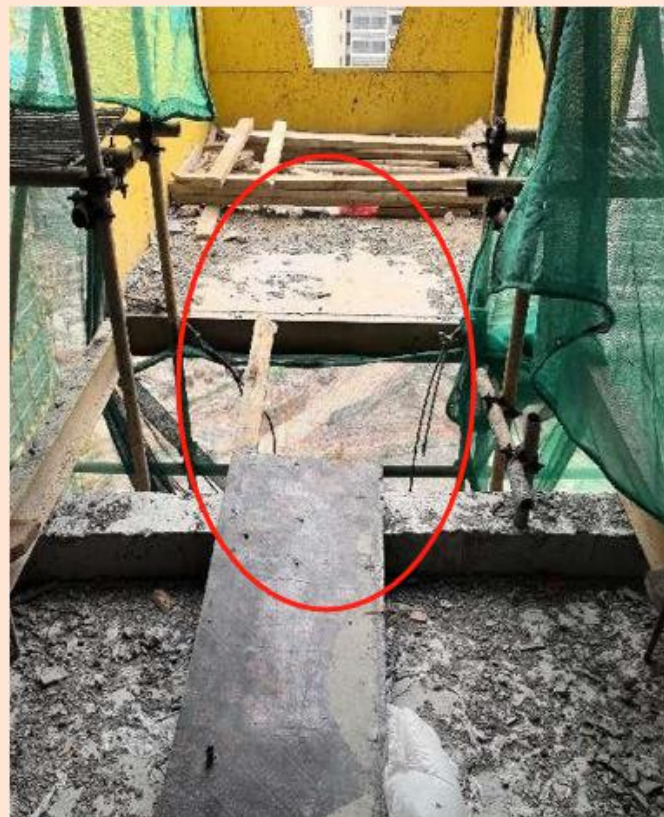
卸料平台与楼层间未封闭严密

整改建议：立即整改，卸料平台与楼层间的空隙应围蔽防护。

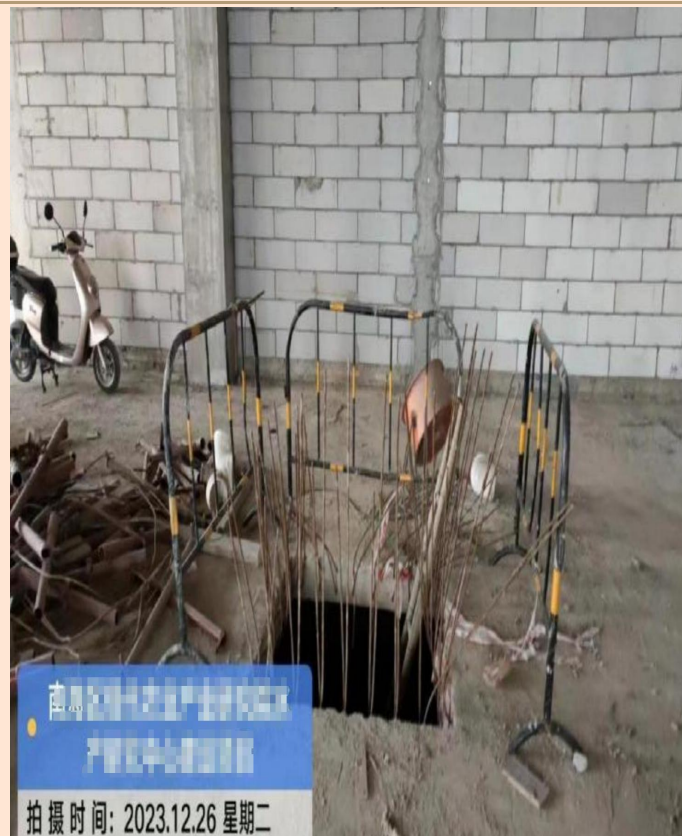
地下室消防水池有限空间未挂设标志牌、警示牌。

整改建议：按有限空间管理规定设置告示、警示、围蔽措施。
